# Tilstandsrapport

Fritidsbolig

Ljosnavegen 201, 5713 VOSSESTRAND

Befaringsdato: 30.09.2025

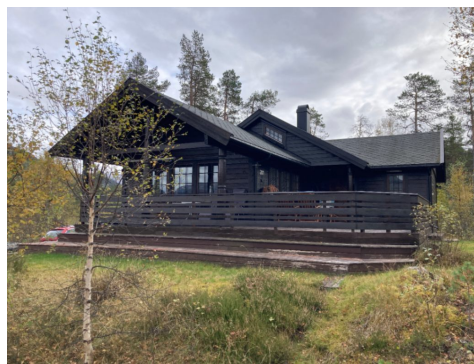
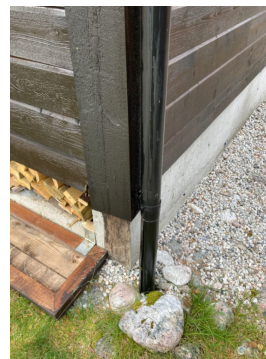
Dersom taket har en ru overflate, som takpapp, shingel, eller ru-takstein skal det monteres snøfangere dersom takvinkelen er 27 grader  
Takvinkel fra tegninger er oppgitt til 30 grader

### ! TG 2 Takteking

**Kostnadsestimat: 50 000 - 100 000**

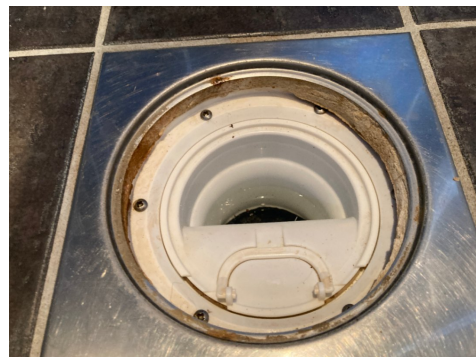
Membran/tettesjikt er ikke tilstede i deler av våtsonen  
Konstruksjonen har bakenforliggende konstruksjoner som kan bli utsatt for fuktskader

**Kostnadsestimat: 100 000 - 300 000**

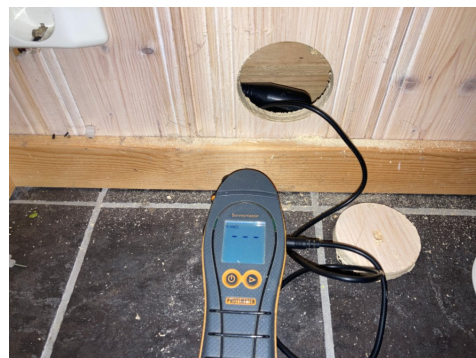
### ! TG 0 Tilliggende konstruksjoner våtrom

Hulltaking er foretatt uten å påvise unormale forhold. Hulltaking er foretatt i under trapp vis a vis våtsone. Fuktkvotemåling (vekt%) i konstruksjonen ble målt til 0.

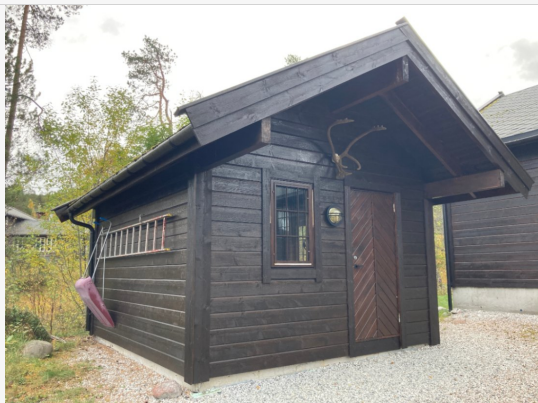
Uthus oppført i lett bindingsverk med liggjande kledning som er beisa. Sperretak som er tekka med pappshingel  
Det er montert takrenner og nedløp i aluminium  
Innvendige vegger/tak er med trepanel  
Opplegg for stråum.
