Tilstandsrapport

Tomannsbolig

Våganessvingen 4B , 4052 RØYNEBERG

Befaringsdato: 19.03.2026

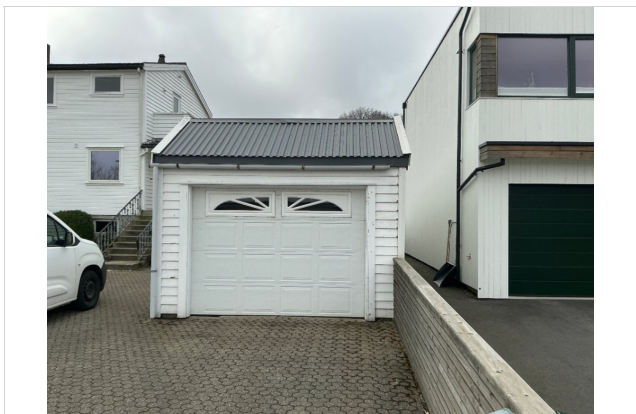
Garasje oppført med betonggulv og yttervegger i trekonstruksjon. Taket er bygd som pulttak med taksperr i tre, og er teknet med stålplater. Det er vindu og dør i tre. Garasjeport er i metall og det er garasjeportåpner. Det er opplyst om at det er lagt ny tekking på garasjetaket i 2018. Garasjen bærer stedvis preg av slitasje på bygningsdeler og det vil være behov for kommende vedlikehold.

Garasje oppført i trekonstruksjon
