# Tilstandsrapport

Enebolig

Ballblomvegen 3 B, 2409 ELVERUM

Befaringsdato: 09.02.2026

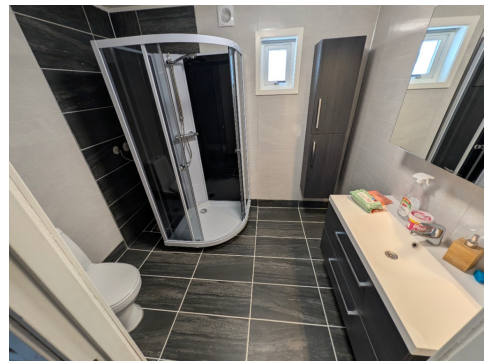
### 1.ETASJE > BAD

Baderom 1.etasje fremstår med utførelse av ukjent alder. Gulv og vegger ved dusj med fliser, øvrige vegger med baderomsplater, gulv med sokkelflis ved baderomsplater. Himlinger med himlingsplater. Elektrisk gulvvarme. Installasjoner med servant i innredning, gulvmontert WC, og dusjkabinett. Mekanisk avtrekk på yttervegg og sentralavtrekk sammen med vaskerom, tilluftsspalte ved dørterskel.

Våtrommet fremstår som oppført etter byggeforskrifter fra TEK97. Det foreligger ingen dokumentasjon for utførelsen. Sluk og ventilasjon fremstår med utførelse fra byggeår.

## ! TG 3 Overflater vegger og himling

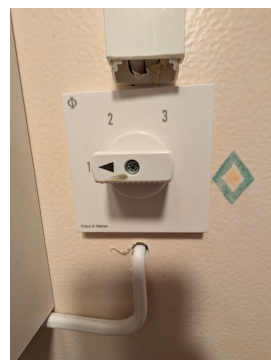
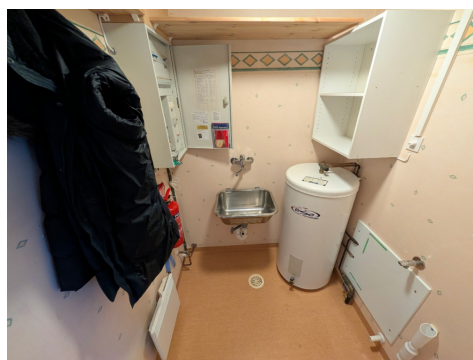
## 1.ETASJE > VASKEROM

### TG 2 Overflater vegger og himling

Det bør utbedres tiltak for å hindre kondensdannelse rundt ventil i himlingen, samt vurdere utskifting eller utbedring av skadede overflater. Konsekvensen av å ikke utbedre dette kan være videre fuktskader, redusert inneliv og forkortet levetid på overflatene.
