Ballblomvegen 3 B, 2409 ELVERUM

**Lys, fin og lettstelt enebolig fra 2000 med alt på én flate. Solrik tomt med stor terrasse. Garasje, elbil-lader og bod.**

**Salgsobjekt:** Enebolig  
**Eierform:** Eiet  
**Byggeår:** 2000  
**BRA-i/BRA Total** 95/119 kvm  
**Tomtstr.:** 641.4 kvm  
**Gnr./bnr.** Gnr. 25, bnr. 708  
**Oppdragsnr.:** 1211250308

Rapportdato: 17.02.2026

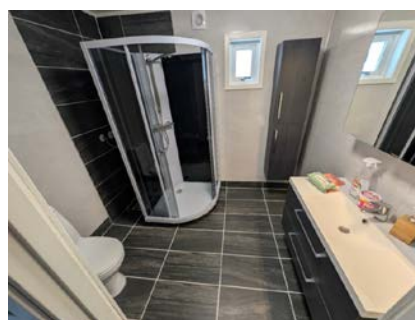
### 1.ETASJE > BAD

Våtrommet fremstår som oppført etter byggeforskrifter fra TEK97. Det foreligger ingen dokumentasjon for utførelsen. Sluk og ventilasjon fremstår med utførelse fra byggeår.

## ! TG 3 Overflater vegger og himling

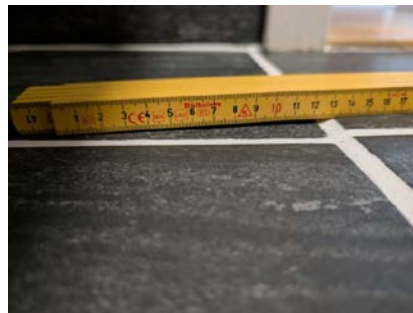
Sprukket gulvflis

Det bør foretas nærmere undersøkelser for å avdekke om det er korrekt utført membran og slukmansjett, samt om vannlåsen kan frigjøres uten å skade membran. Mangelfull utførelse og begrenset tilgang til sluk medfører økt risiko for lekkasjer, fuktskader og redusert levetid på våtrommet. Dersom det avdekkes feil eller mangler, må nødvendige utbedringer gjennomføres for å unngå skader på konstruksjonen. Kostnadsestimat satt for utskifting av sluk, membran og tettesjikt. Sett i sammenheng med påviste feil og mangler på overflater vegger og gulv må full oppgradering av våtrommet påregnes.

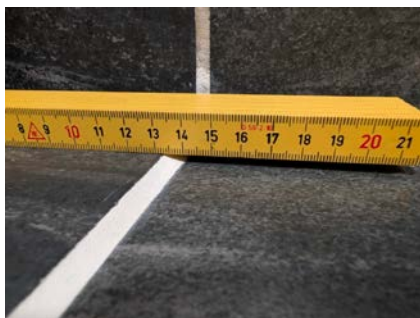
Betydelige høydesprang

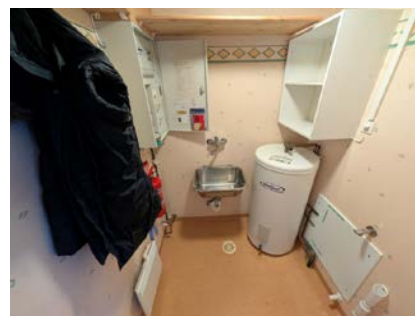
## 1. ETASJE > VASKEROM

Våtrommet fremstår som oppført etter byggeforskrifter fra TEK97. Det foreligger ingen dokumentasjon for utførelsen.

### TG 2 Overflater vegger og himling
