# Velkommen!

# Tilstandsrapport

gnr. 4, bnr. 297

Befaringsdato: 26.09.2025

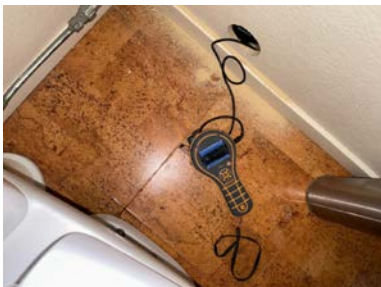
## KJELLER > VASKEROM

Vaskerommet er fra byggeåret og det er ikke etablert membran i rommet. Overflater består av pusset og malt betong/lettklinkerbetong, og det er sluk, kum og opplegg for vaskemaskin. Utførelsen tilfredsstiller ikke dagens krav til fuktsikring av rom med slik belastning. Manglende membran innebærer at rommet ikke tåler normal bruk som våtrom, og det er høy risiko for at det kan oppstå fuktskader ved videre bruk. Det må derfor påregnes full oppussing/rehabilitering med etablering av membran og løsninger som oppfyller dagens krav til våtrom for å sikre forsvarlig bruk over tid.
