# Tilstandsrapport

Enebolig

Thonsveien 5, 1960 LØKEN

Befaringsdato: 20.06.2024

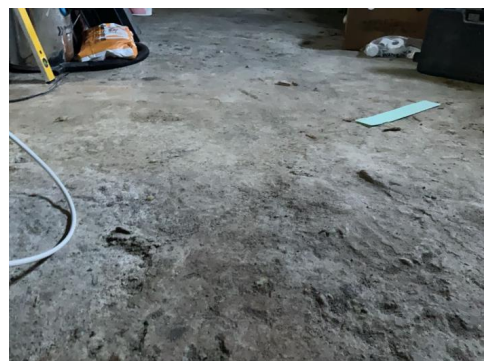
- Målt høydeforskjell på mellom 10 - 20 mm innenfor en lengde på 2 meter. Tilstandsgrad 2 gis med bakgrunn i standardens krav til godkjente måleavvik.
- Målt høydeforskjell på over 20 mm innenfor en lengde på 2 meter. Tilstandsgrad 3 gis med bakgrunn i standardens krav til godkjente måleavvik.

- For å få tilstandsgrad 0 eller 1 må høydeforskjeller rettes opp. Det vil imidlertid sjelden være økonomisk rasjonelt som et enkeltstående tiltak i en bolig som dette. Dersom boligen en gang skal renoveres, kan man vurdere slike tiltak.

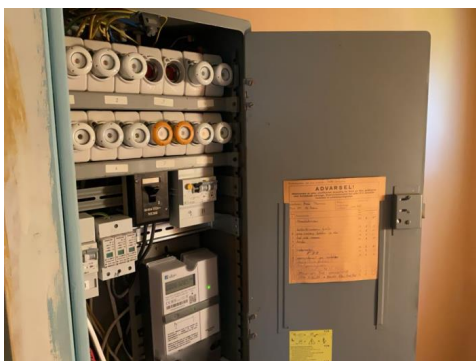
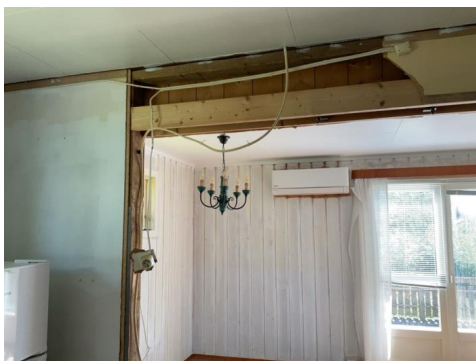
**Det er stedvis løse ledninger, manglende installasjon og mangler på anlegget.**
