# Tilstandsrapport

Del av tomannsbolig

Engelshei 25, 4790 LILLESAND

Befaringsdato: 22.09.2025

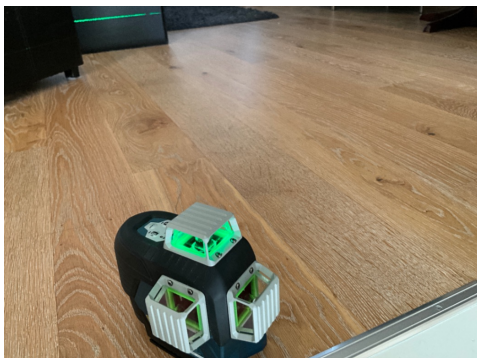
- Høydeforskjell målt på 2 meters lengde var stedvis mellom 10 - 20 mm. og mellom 15 - 30 mm. i hele rom. Dette er avvik som kvalifiserer til tilstandsgrad 2 og gis med bakgrunn i standardens krav til godkjente måleavvik.

Svank synlig ved list.

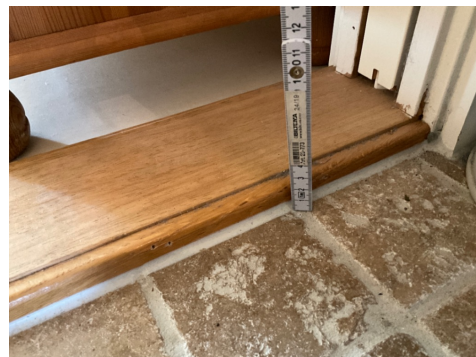
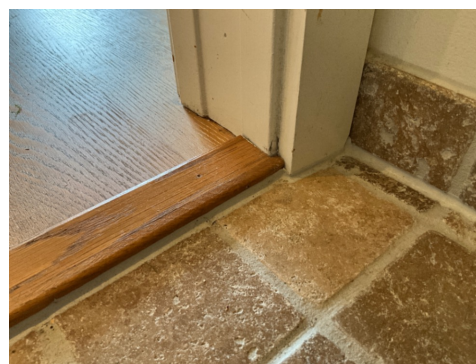
Fall på gulv ble målt til 10 mm.

- Det bør gjøres tiltak ved dører for at lekkasjesikring i rommet skal være tilstrekkelig iht. krav.
