# Tilstandsrapport

Fritidsbolig

Hovinvegen 407, 3680 NOTODDEN

Befaringsdato: 31.03.2025

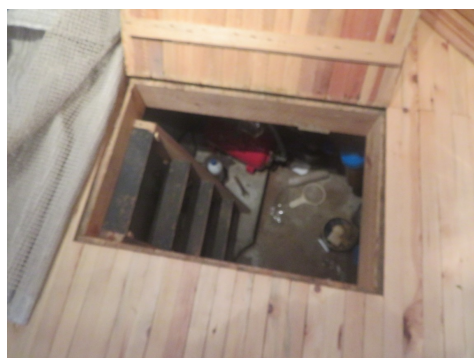
## TG 1 Andre innvendige forhold

Det er en liten kjeller under kjøkkengulv hvor det er plassert eldre trykktank og gammelt vanninntak med filter.
