Midtre Sportsveien 11 2460 OSEN

Tilstandsrapport Eierskifte

Boligtype: Fritidsbolig

Byggeår: 2021

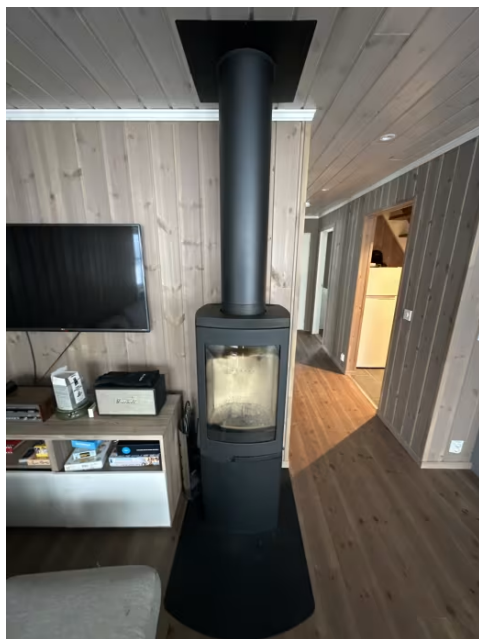
Viser ildsted plassert i stue.

Type pipe	Stål
Isolert stålpipa i 1 etasje, gjennom loftsetasje og ut over tak.	
Er det montert ildsted?	Ja
Type ildsted	Peis
Er det påvist avvik ved ildsted/feieluke/sotluke i forhold til avstand brennbart materiale?	Nei
Skorstein over tak er inspisert fra:	Ikke kontrollerbart
Oppsummering av ildsted/skorstein	
Taket var snødekt på befaringen slik at pipa ikke er kontrollert utvendig over tak.	
Pipe og ildsted er kun visuelt vurdert og ikke røyktrykkprøvd eller kamerakontrollert ved besiktigelsen. Undertegnede har ikke spesiell kompetanse vedr. vurdering av piper og ildsteders forskriftsmessige tilstand. For detaljert informasjon og krav anbefales kontakt med lokalt brann- og feievesen.

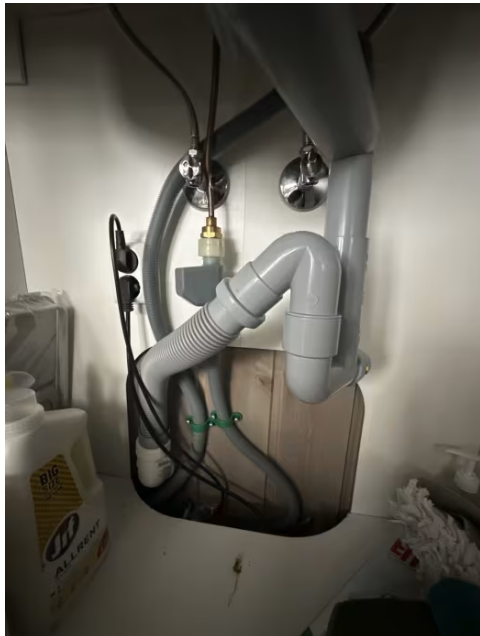
Det er ikke påvist tegn på at det er montert lekkasjedeteksjon ved oppvaskmaskin/oppvaskkum, dette er et krav på kjøkkenet utifra alder. anbefaler ytterligere undersøkelser.

Viser vann og avløpsinnstallasjoner under kum.

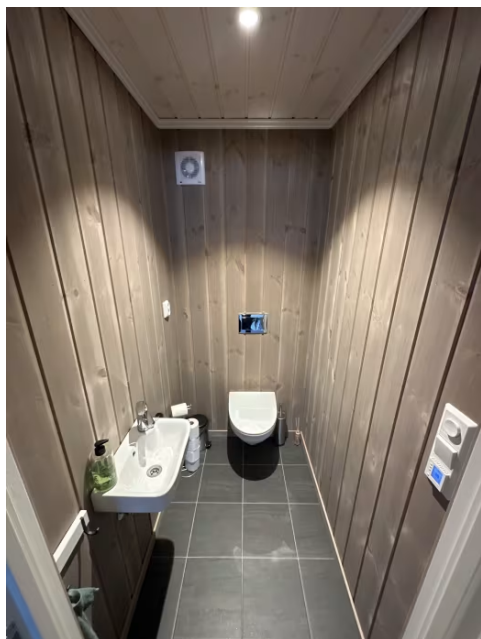
Viser toalettrom i 1.etasje

Det er ikke etablert noen drepsåpning for synliggjøring av lekkasje fra innebygd sisterner til klosettet. Det er framlagt dokumentasjon på annen godkjent løsning.

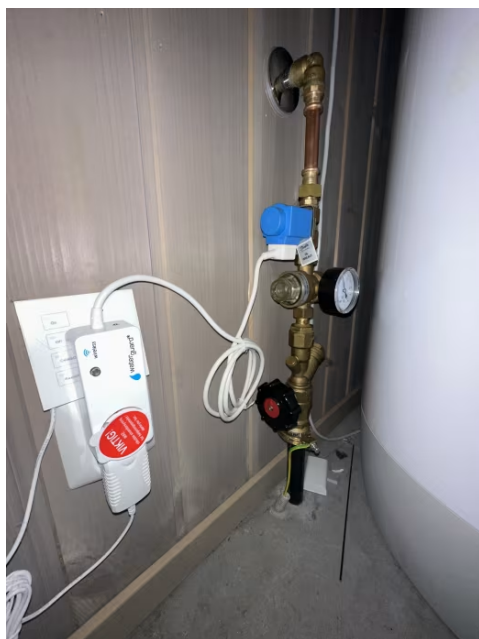
Vanninntak, hovedstoppekran og water guard plassert i bod med utvendig adkomst.

Ingen avvik eller skader ble registrert, generelt anbefales regelmessig testing av hovedstoppekran for å kontrollere at den stenger ved en eventuell lekkasje.

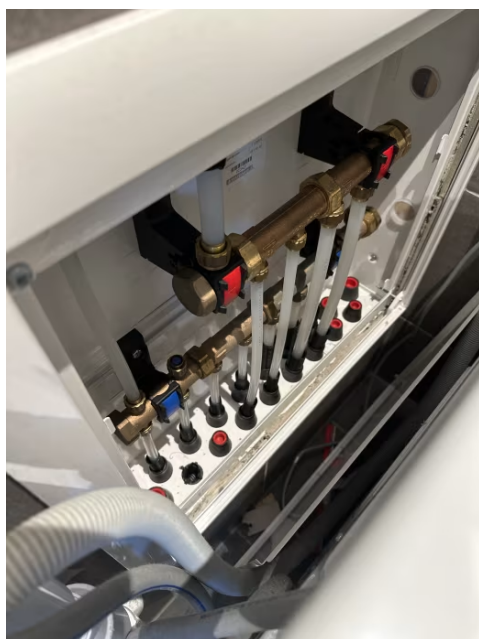
Viser vannrør med rør i rør system fra fordelerskap plassert på bad og frem til sanitærinstallasjoner på baderom, toalettrom og kjøkken.

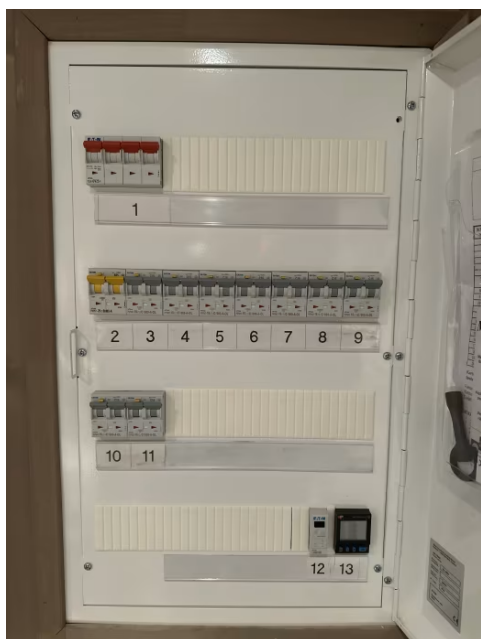
Viser innfelt sikringsskap plassert i gang.

Er det foretatt kontroll av det lokale el tilsyn i løpet av de siste 5 år	Nei
Type sikringer	Automatsikringer
400V elektrisk anlegg. Utvendig målerskap. Sikringsskap med overbelastningsvern på 4x25A, jordfeilautomater og astrour.	
Hovedsaklig skjult installasjon med noe åpen installasjon.	
Er det gjennomført arbeider etter opprinnelig byggeår?	Ukjent
Fremlagt samsvarserklæring fra Trysil Elektro.	
Er det manglende samsvarserklæring på arbeider utført etter 01.01.1999?	Nei
Er det manglende kursfortegnelse?	Nei
Er det manglende samsvar mellom kursfortegnelse og antall sikringer?	Nei
Er det tegn på varmgang (termiske skader) på kabler, brytere, downlight, stikkontakter, og elektrisk utstyr?	Nei
Er kabler utilstrekkelig festet?	Nei
Er det tegn til at kabelinnføringer og hull i inntak og sikringsskap ikke er tette?	Nei
Spørsmål til eier: Løses sikringene ofte ut?	Nei
Spørsmål til eier: Har det vært brann, branntilløp eller varmgang i anlegget?	Nei

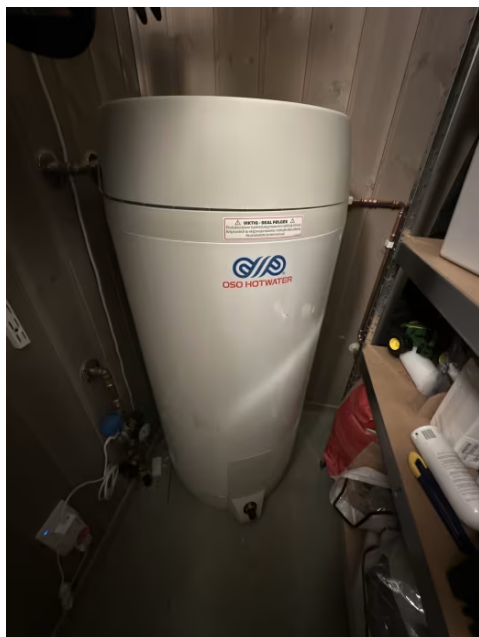
Viser bereder plassert i bod.

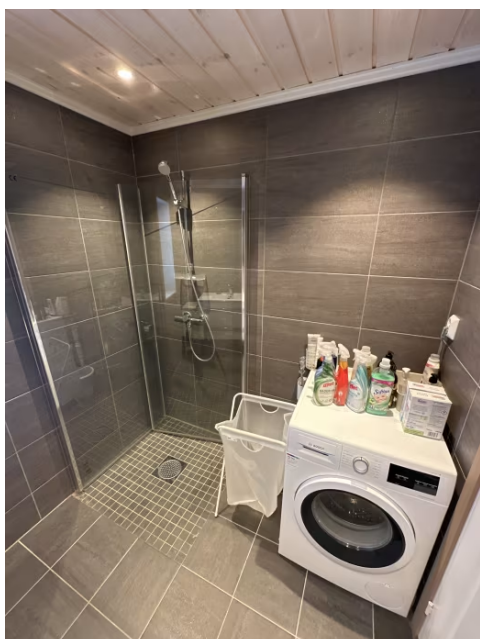
Det er etablert innfellbare dusjdører, veggmontert termostatbatteri og dusjgarnityr. Opplegg for vaskemaskin.

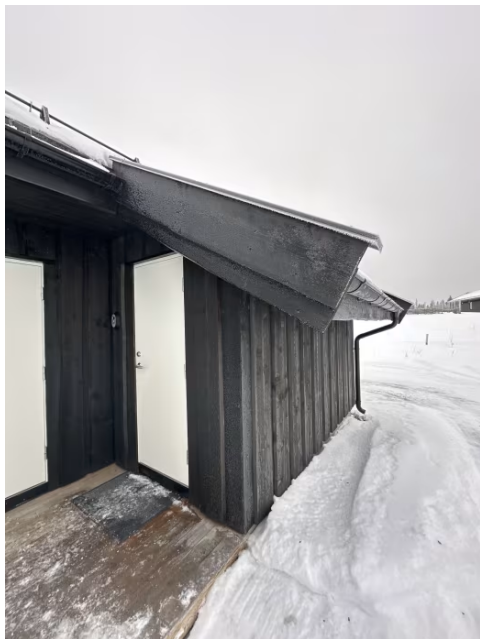
Viser bod med utvendig adkomst.

Vanninntak, hovedstoppekran, varmtvannsbereder og water guard. Lufting av avløpsanlegget.
