# Tilstandsrapport

Enebolig

Torvvegen 5 , 4350 KLEPPE

Befaringsdato: 28.01.2026

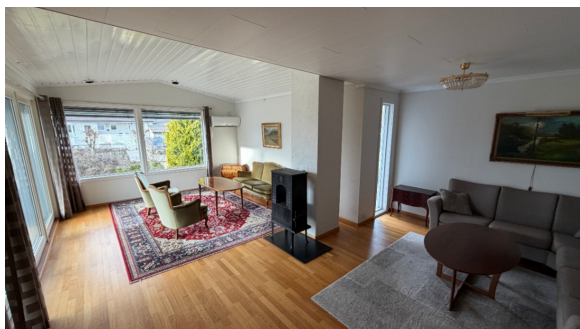
Eventuelle tiltak kan medføre behov for innvendige reparasjoner, som må påregnes.

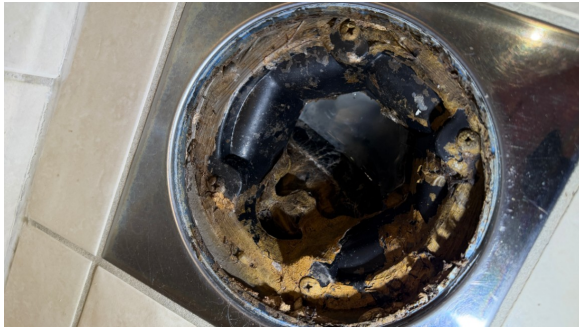
Nærmere kontroll av slukløsning anbefales. Lokal utbedring av tetting rundt rørgjennomføringer, eksempelvis med korrekt silikonerings, bør vurderes.

Tiltakene sees i sammenheng med fremtidig oppgradering av våtrommet.

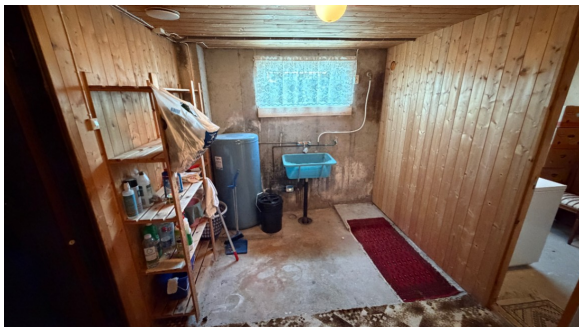
Våtrom tilfredsstiller ikke dagens krav til tetthet, påregnelig med oppgradering på sikt.

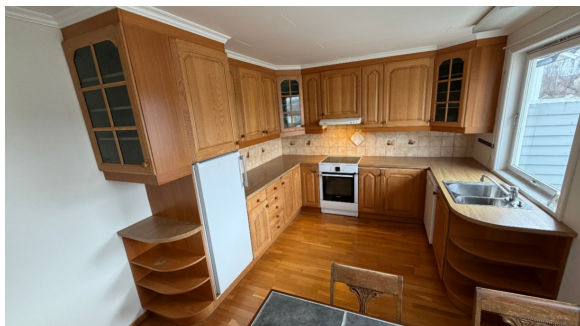
Svelling i benkeplate kan gi redusert levetid og videre nedbrytning over tid. Øvrige forhold vurderes i hovedsak som normal bruksslitasje. Utbedring eller utskifting av benkeplate bør vurderes. Justering av dør og generell overflateoppgradering kan utføres ved behov.

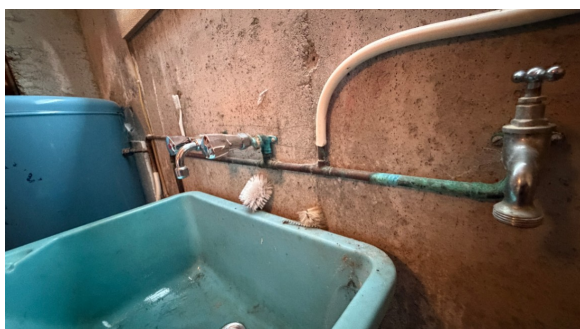
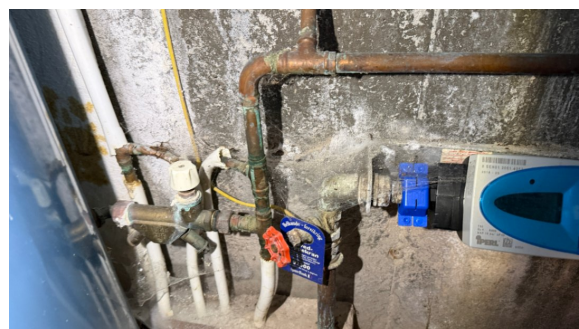
Eldre rørinstallasjoner og irr på koblinger gir økt risiko for lekkasjer over tid. Stoppekran som ikke stenger tilfredsstillende kan gi økt skadeomfang ved lekkasje.

Utskifting av defekt stoppekran anbefales. Tilstanden på røranlegget bør overvåkes, og utskifting vurderes ved fremtidig oppgradering.

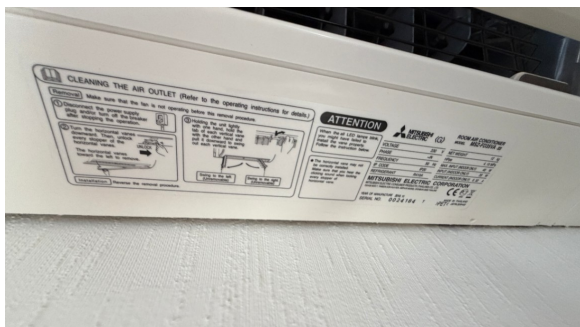
- Andre tiltak:
- Det er ikke behov for utbedringstiltak siden varmesentralen fungerer i dag, men ut ifra alder kan skader plutselig oppstå på eldre anlegg.

Jevnlig service og kontroll av drift for å sikre optimal funksjon og forebygge fremtidige problemer.
