**Salgsobjekt:** Enebolig  
**Eierform:** Eiet  
**Byggeår:** 1972  
**BRA-i/BRA Total** 159/168 kvm  
**Tomtstr.:** 1269.1 m<sup>2</sup>  
**Soverom:** 4  
**Antall rom:** 6  
**Gnr./bnr.** Gnr. 70, bnr. 249  
**Oppdragsnr.:** 1302250134

# Hasseldalsveien 15

Befaringsdato: 08.07.2025

Rapportdato: 06.08.2025

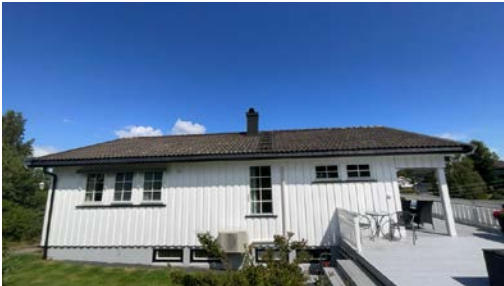
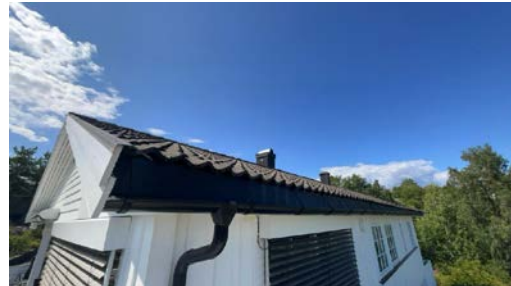
Utsnitt taktekking.

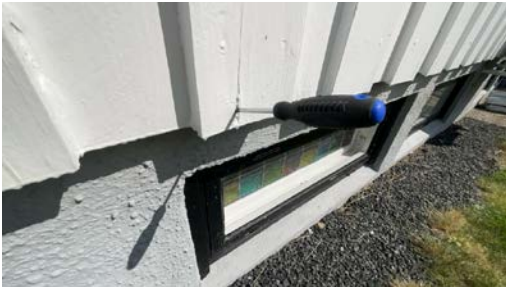
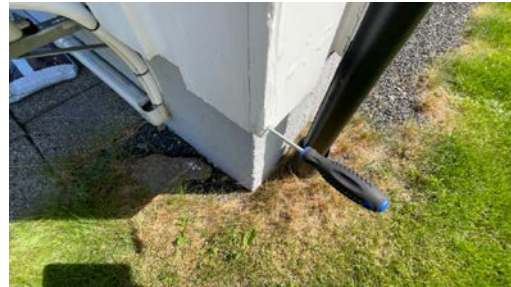
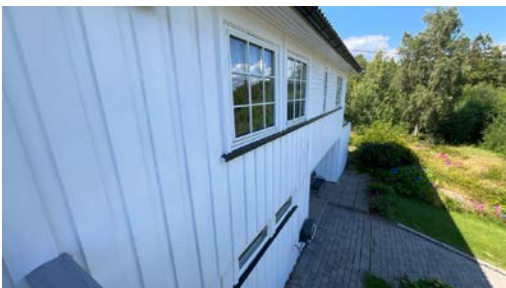
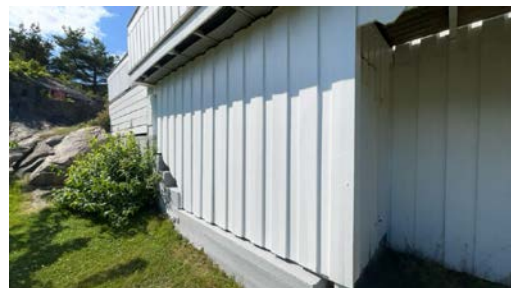
- Det er påvist spredte råteskader i bordkledningen.
- Det er værslitt/oppsprukket trevirke/trepaneler.

- Råteskadet trekledning må skiftes ut.
- Råteskader i bordkledningen kan fortsette å utvikle seg både i tilliggende bordkledning og til bakenforliggende veggkonstruksjon, dersom en ikke foretar tiltak.
- Lokal utbedring/utskiftning bør utføres.

Utsnitt veggkonstruksjon.

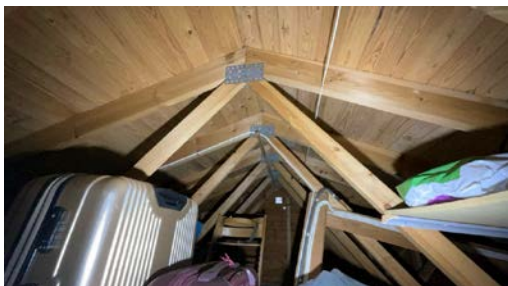
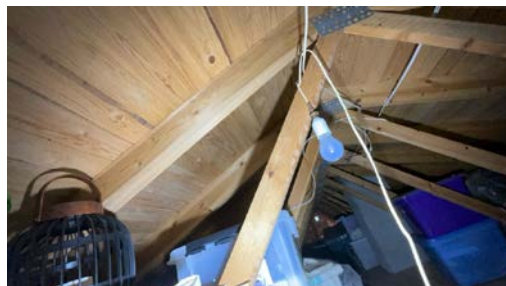
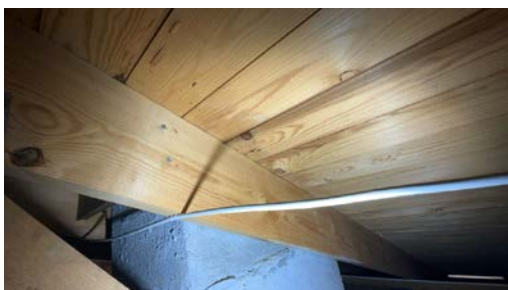
- Det er påvist fuktskjolder/skader i takkonstruksjonen.

Utsnitt takkonstruksjon.

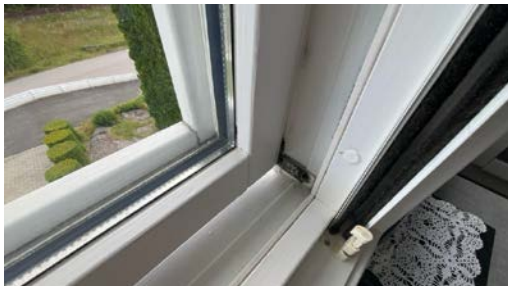
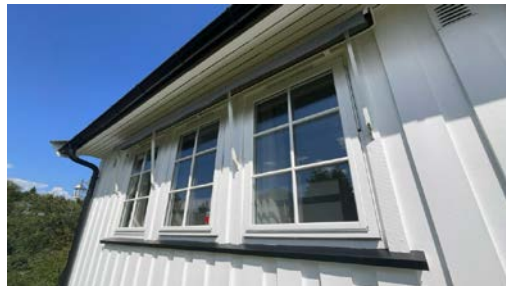
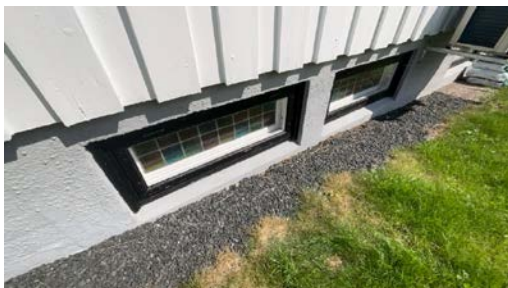
- Det er påvist at enkelte vinduer er vanskelig å åpne/lukke.
- Karmene i vinduer er slitte og det er sprekker i trevirket.

Utsnitt vinduer.

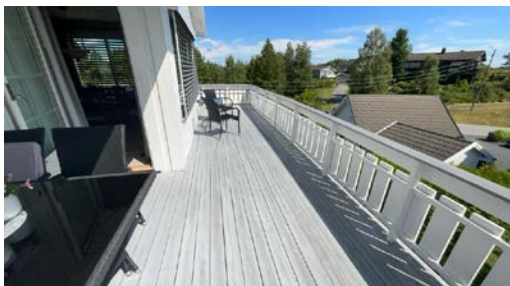
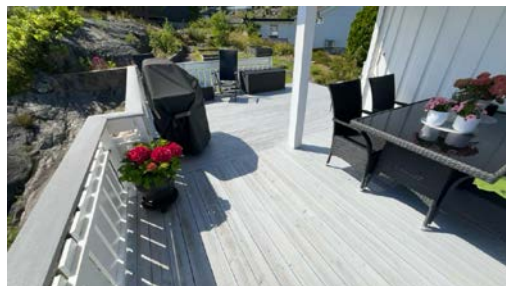
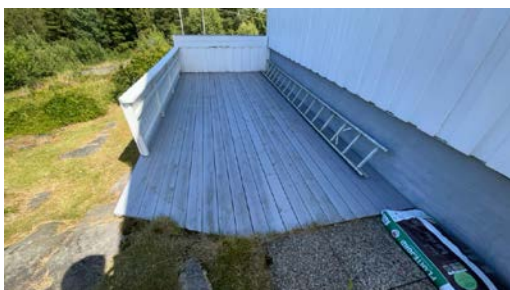
Utsnitt terrasser.

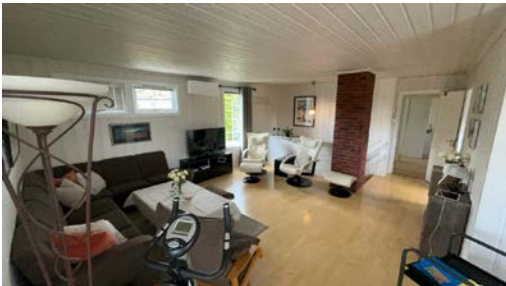
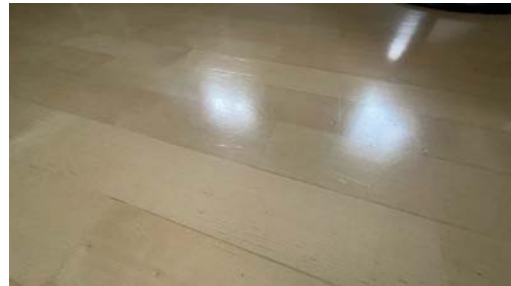
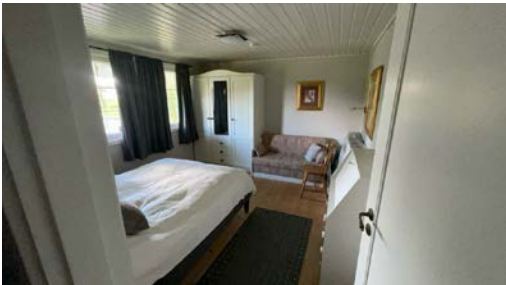
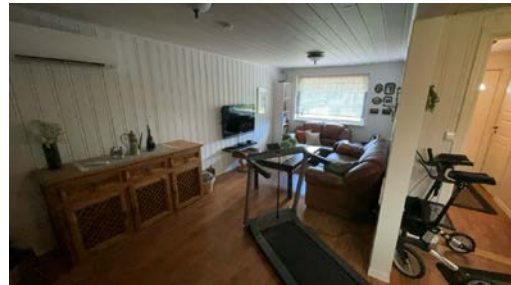
Det er registrert stedvis merker, skader og slitasje på overflater.

Avvik registrert hemmer ikke bruken av boligen, men overflater må utbedres for TG:1.

Utsnitt overflater.

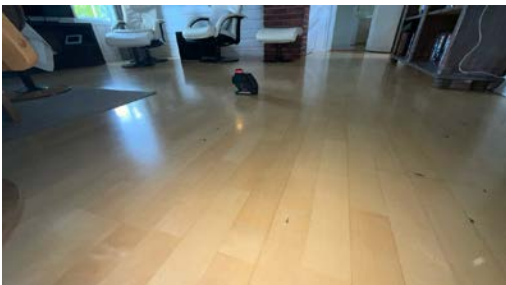
- Det er målt høydeforskjell på mellom 15-30 mm gjennom hele rommet. Tilstandsgrad 2 gis med bakgrunn i standardens krav til godkjente måleavvik.

Høydeforskjeller kontrollert.

- For å få tilstandsgrad 0 eller 1 må høydeforskjeller rettes opp. Det vil imidlertid sjelden være økonomisk rasjonelt som et enkeltstående tiltak i en bolig som dette. Dersom boligen en gang skal renoveres, kan man vurdere slike tiltak.

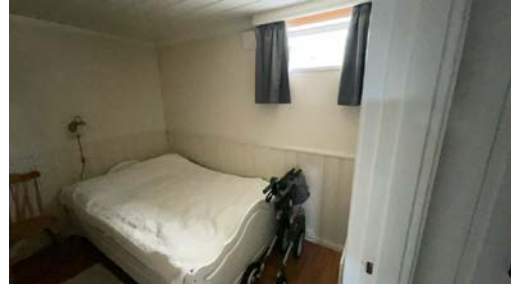
- Det er gjennom målinger påvist høyt fuktnivå i trevegger i underetg./kjeller, det er derfor ikke foretatt hulltaking

Rom under terreng.

- Ytterligere undersøkelser må foretas for å få kartlagt tilstanden og omfanget på eventuelle skader.
- Rom under terreng må overvåkes og utbedringer må utføres etter behov.  
Ønsket bruk av underetasje er avgjørende.

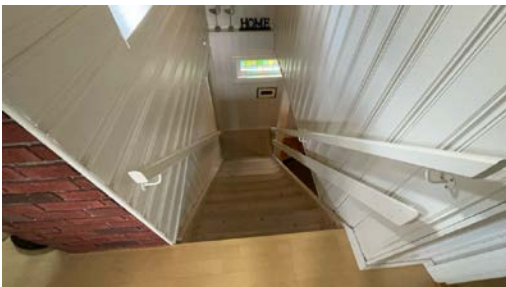
- Åpninger er såpass store at det ut ifra sikkerhetsmessige forhold anbefales å lage mindre åpninger.

Utsnitt innvendig trapp.

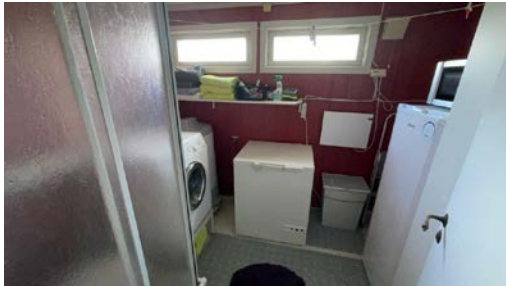
Utsnitt vaskerom.

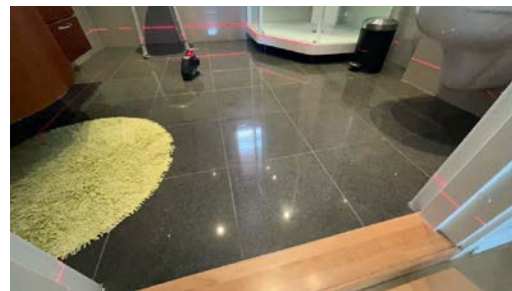
Registrerte avvik hemmer ikke bruken av baderommet, det er en fare for vannsamlinger på gulv, men vannet vil renne til sluk før det renner ut av rommet.

Utsnitt baderomsgulv.

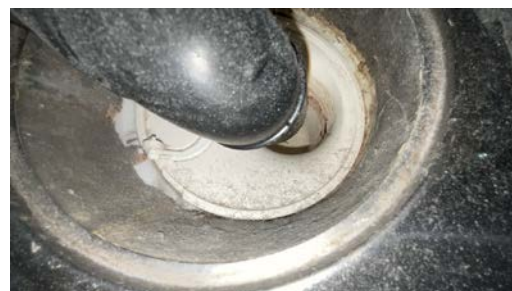
Innhent dokumentasjon om mulig på membran/tettesjikt, kan ikke dokumentasjon innhentes er det fare for skjulte feil eller avvik.

Plastsluk.

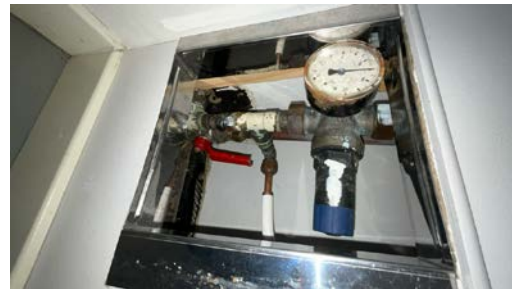
- Tidspunkt for utskiftning av vannledninger nærmer seg.
- Det er ikke behov for utbedringstiltak siden anlegget fungerer i dag, men ut ifra alder kan skader plutselig oppstå på eldre anlegg.
- I forbindelse med oppgradering av våtrom vil det være naturlig med utskiftning av rør.

Stoppekran.

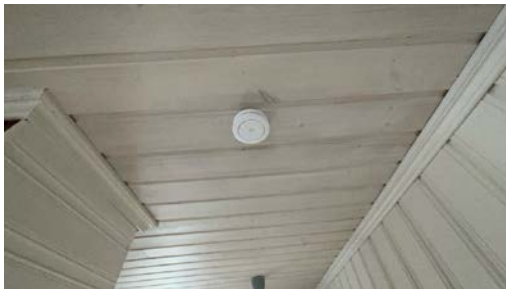
Røykvarsler.

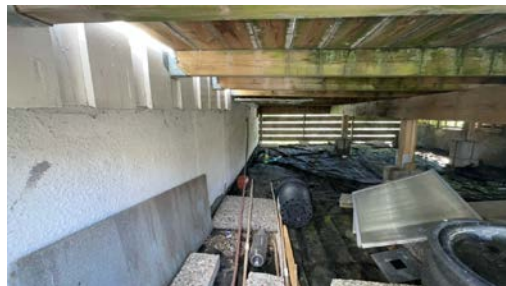
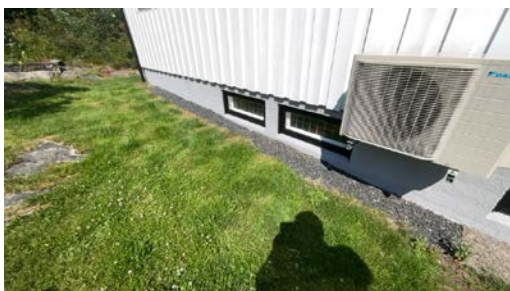
Utsnitt grunnmur.

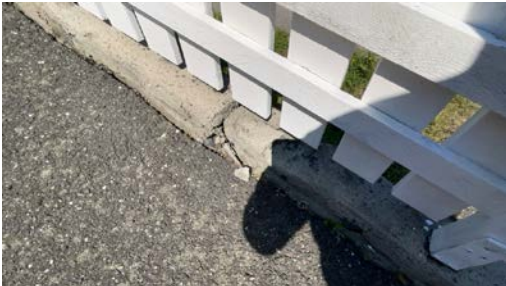
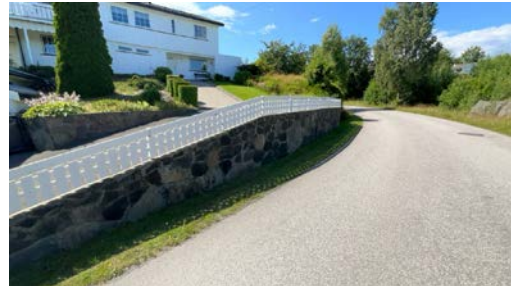
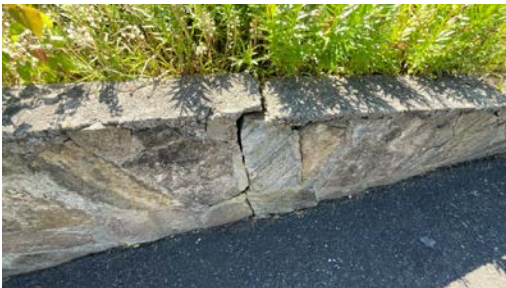
Utsnitt forstøtningsmur.
