# Tilstandsrapport

Rekkehus

Konvallvegen 18, 3684 NOTODDEN

Rapportdato: 04.11.2025

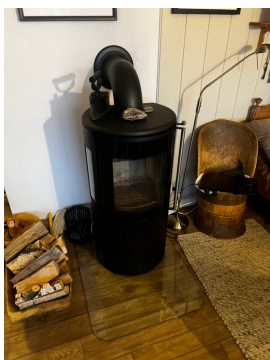
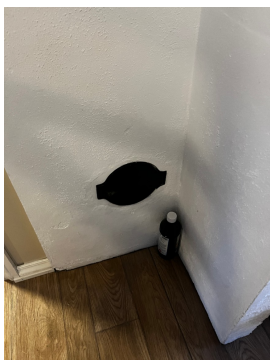
## ! TG 2 Pipe og ildsted

Elementpipe med sotluke i stue.

Sprekke ildfastplate

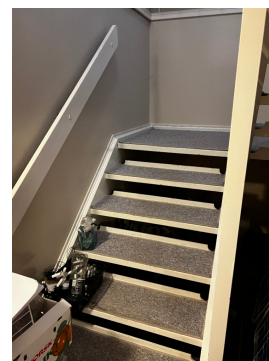
Konsekvensen av for lav rekkverkshøyde er økt risiko for fallskader.

Rekkverkshøyden bør økes til minimum 90 cm for å oppfylle forskriftskravet.

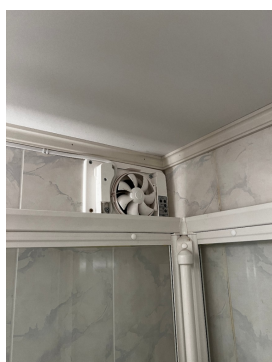
### ! TG 1 Ventilasjon

Det er elektrisk styrt vifte.

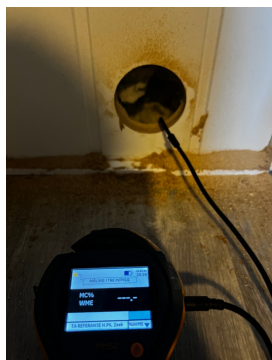
### ! TG 0 Tilliggende konstruksjoner våtrom

Hulltaking er foretatt uten å påvise unormale forhold. Hulltaking er foretatt i delevegg mellom soverom og bad. Fuktkvotemåling (vekt%) i konstruksjonen ble målt til under 7.

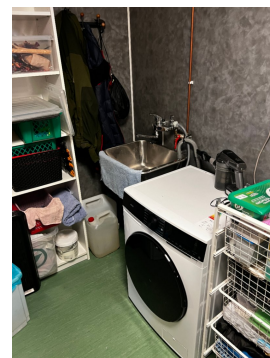
### ! TG 3 Generell

Utette rørgjennomføringer i gulvet

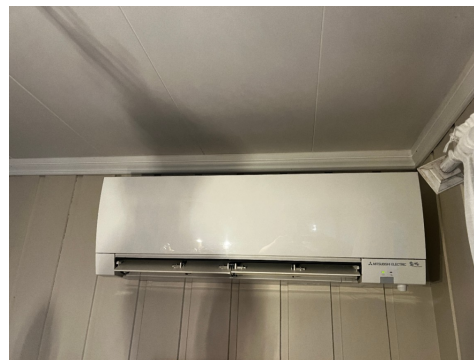
Konsekvensen av å ikke gjennomføre tiltak kan være redusert funksjon eller plutselig driftsstans.

Det bør påregnes service eller utskifting av varmepumpen innen overskuelig tid, da gjenværende brukstid er begrenset.

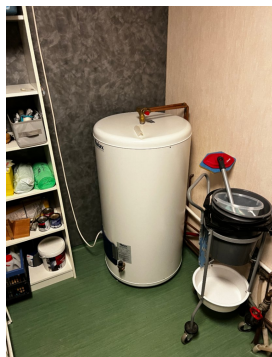
### ! TG 2 Varmtvannstank

Høiax Zoo I bereder på vaskerom

Det bør etableres tilfredsstillende avrenning og el-tilkobling i henhold til gjeldende forskrifter for å redusere risiko for vannskader og brannfare. Eldre varmtvannstanker har økt risiko for plutselig svikt, noe som kan medføre lekkasjer og følgeskader på bygningen.

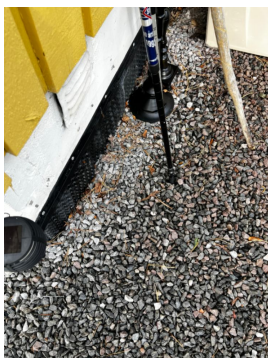
Drenering er av nyere dato, synlig grunnmurs plast over terreng
