Furukollen 7, 2324 VANG PÅ HEDMARKEN

**ØVRE VANG / GREFTENMOEN**

# Furukollen 7 2324 VANG PÅ HEDMARKEN

## Tilstandsrapport Eierskifte

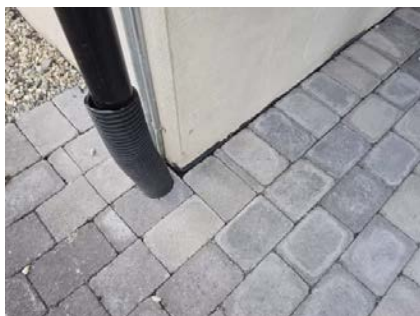
### 6.1 Drenering

Taknedløp er ført ned drensør.

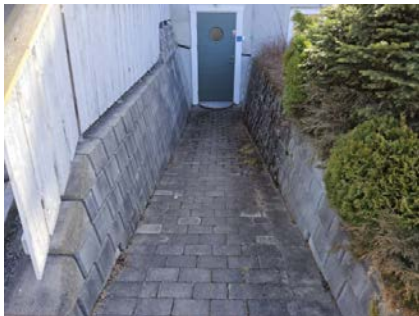
## 6.3 Støttemur

Støttemurer mot inngangsparti til underetasje.

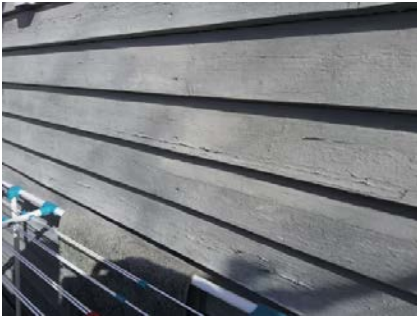
## 6.8 Yttervegger

Deler av kledningen har krakelert maling.

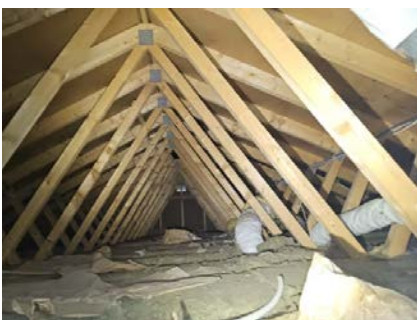
## 6.9 Loft (konstruksjonsoppbygging)

Boligen er oppført med kaldtloft.

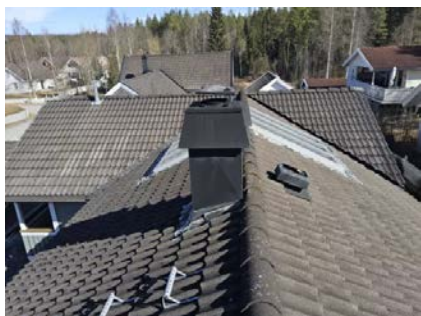
## 6.11 Takkonstruksjon

Boligen er oppført med saltak.

Det registreres revner i beslag rundt rakvinduer.

Det registreres moderate mengder mosevekster på yttertaket, noe som forkorter levetiden på taksteinen. Det registreres revner og skader på beslag rundt takvinduer og avflassing/slitte gradrenner. Takstein med underlagspapp og lekter har passert 30 år og tettheten i tiden som kommer er usikker.

Utbedring/utskifting av beslagsløsninger anbefales for å unngå lekkasjer og skader. Mose anbefales fjernet. Basert på taktekkingens alder så anbefales jevnlig ettersyn slik at tiltak kan iverksettes ved behov.

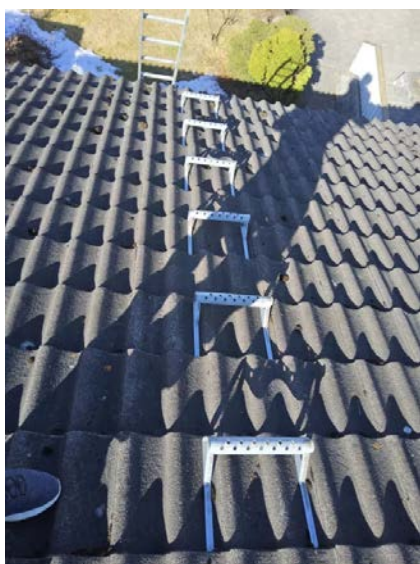
## 6.13 Utstyr på tak

Det er etablert takstige til pipe.

| Det er etablert taktekking med ru overflate og takvinkelen er under 27 grader. Det er derfor ikke krav til snøfanger. | |

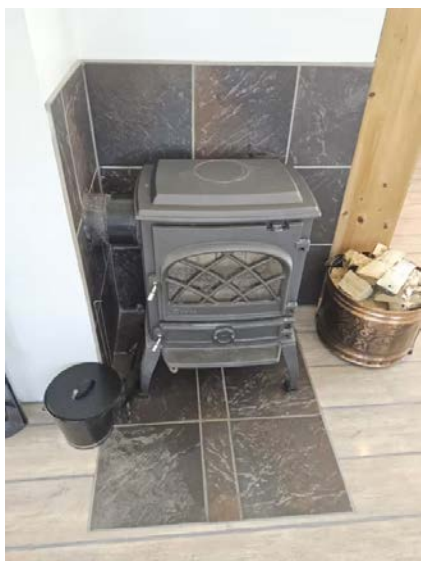
## 6.15 Ildsted/Skorstein

Vedovn med glassdør i stue.

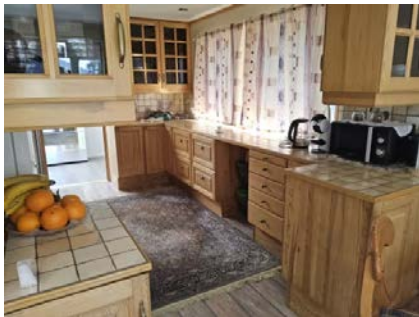
## 6.16 Kjøkken: Hoveddel

Oversiktsbilde kjøkken.

| Er det registrert avvik på avtrekk? | Ja |

Ytterligere undersøkelser anbefales slik at tiltak kan iverksettes ved behov.

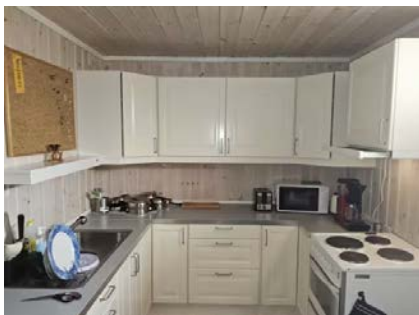
## 6.17 Kjøkken: Utleiedel

Oversiktsbilde kjøkken.

| Er det registrert avvik på avtrekk? | Ja |

Reparasjon/utskifting av kjøkkenventilator anbefales.

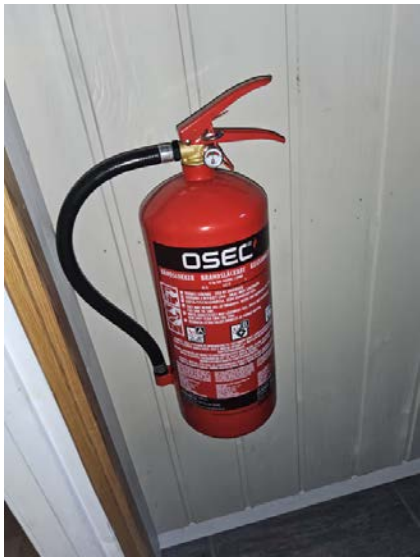
## 6.18 Lovlighet

Boligen har et godkjent brannslukningsapparat i hver etasje.

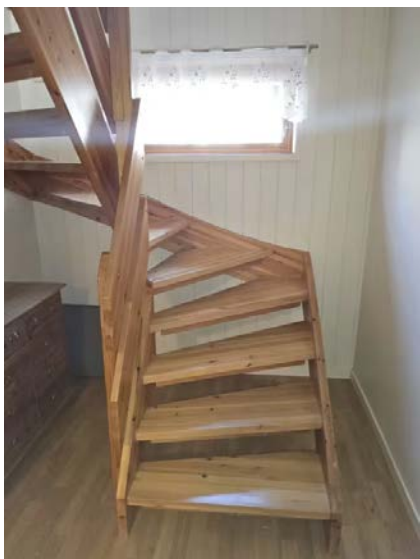
## 6.19 Trapp

Åpen trapp av tre mellom etasjene.

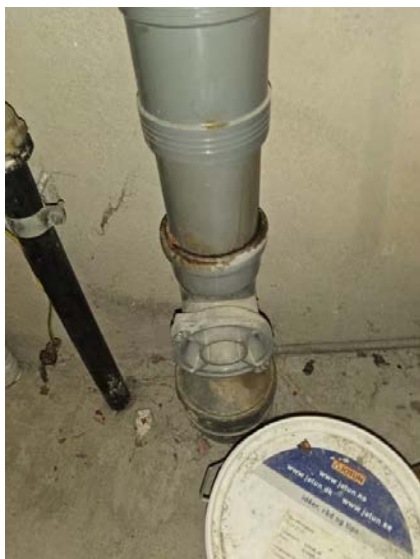
## 6.20 Avløpsrør

Stakeluke er plassert på kloakkstamme i bod.

På grunn av sen avrenning fra tappested anbefales en kontroll / utbedring av rørlegger.

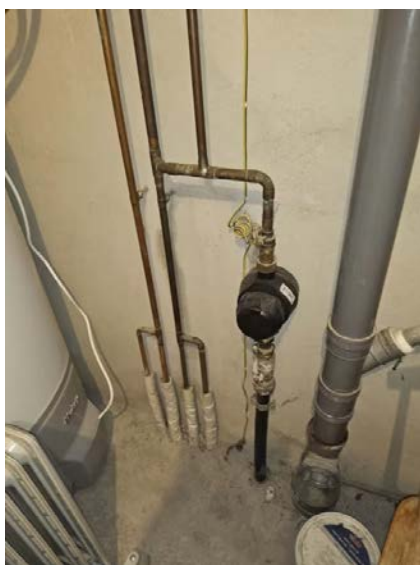
## 6.21 Vannledninger

Hovedstoppekrane er plassert i bod i underetasje.

Vannrør er fra byggeåret, og har nådd en alder hvor det vil være økt risiko for lekkasjer. Det ble ikke registrert behov for tiltak, men med tanke på alder kan skader plutselig oppstå på anlegg av eldre årgang. Vannledninger bør skiftes i forbindelse med fremtidig oppgradering av våtrom/kjøkken.

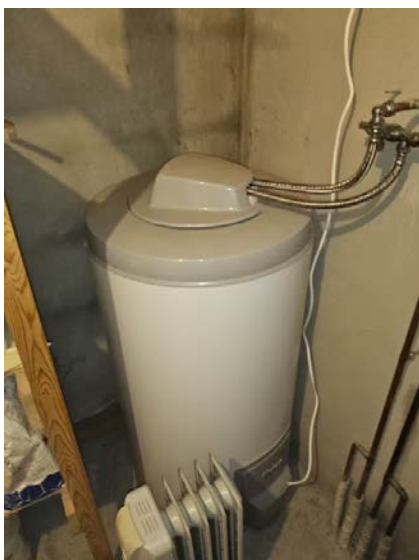
## 6.24 Varmtvannsbereder

Varmtvannsbereder er plassert i bod i underetasje.

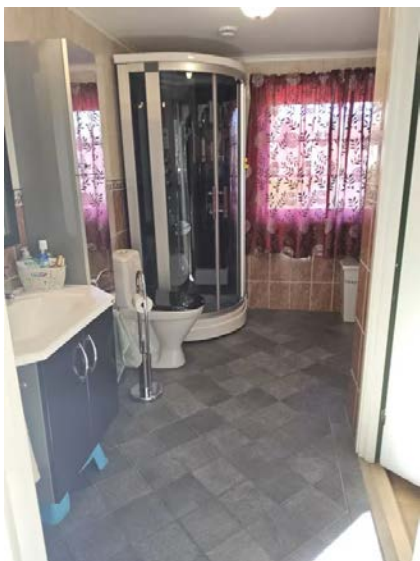
## 6.26 Våtrom: 1. Etasje - Bad

Oversiktsbilde bad.

Det anbefales å fortsatt benytte et dusjkabinett for å unngå ytterligere fuktbelastning fra fritt vann på gulv og vegger. Med bakgrunn i alder på tettesjikt står våtrommet foran en utbedring/utskiftning.

Det anbefales å fortsatt benytte et dusjkabinett for å unngå ytterligere fuktbelastning fra fritt vann på gulv og vegger.

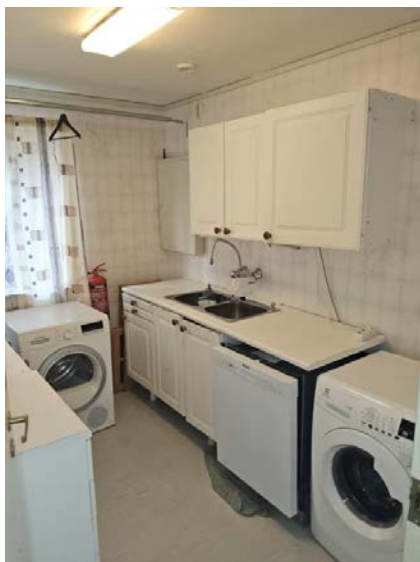
Oversiktsbilde vaskerom.

Det registreres stående vann på gulvet etter lekkasje fra oppvaskmaskin.

| Totalrenovering av vaskerommet bør påregnes. | |

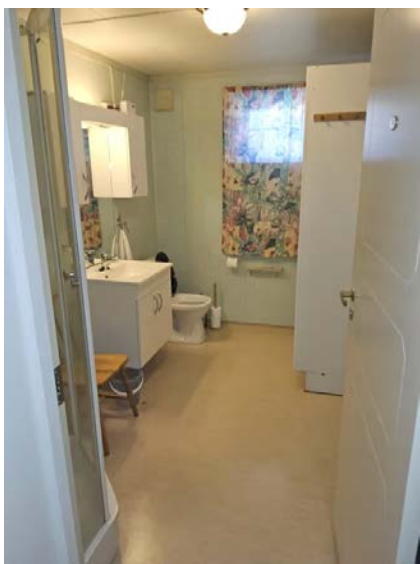
## 6.28 Våtrom: Utleiedel - Bad

Oversiktsbilde bad.

| Det anbefales å fortsatt benytte et dusjkabinett for å unngå ytterligere fuktbelastning fra fritt vann på gulv og vegger. Med bakgrunn i alder og slitasje står våtrommet foran en utbedring/utskiftning. | |

Det anbefales å fortsatt benytte et dusjkabinett for å unngå ytterligere fuktbelastning fra fritt vann på gulv og vegger.

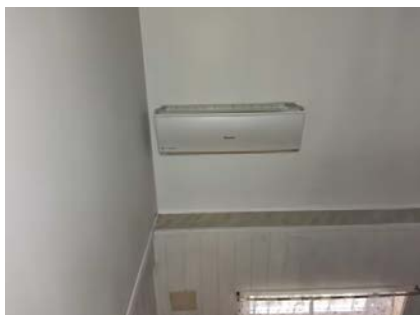
## 6.30 Øvrig: Varmepumpe (luft-til-luft)

Varmepumpe i trappegang.

Selger opplyser at varmpumpe trappegang ble montert i 2019 og varmpumpe i stue ble montert i 2021. Selger opplyser om at det vil bli utført service på varmpumpene før salg.
