Furukollen 7, 2324 VANG PÅ HEDMARKEN

**ØVRE VANG / GREFTENMOEN**

## Tilstandsrapport Eierskifte

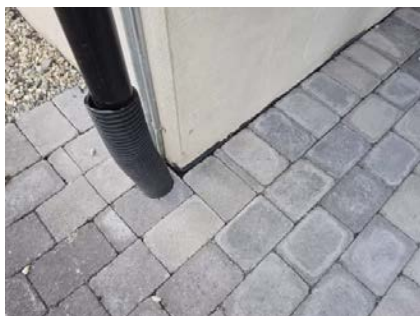
### 6.1 Drenering

Taknedløp er ført ned drensør.

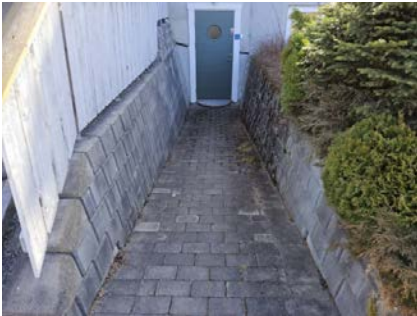
## 6.3 Støttemur

Støttemurer mot inngangsparti til underetasje.

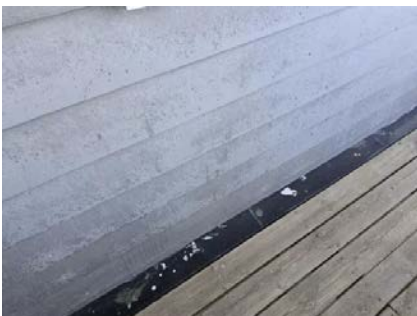
Svertesopp registreres på deler av kledningen.

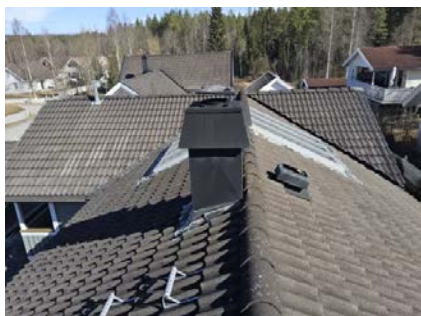
## 6.11 Takkonstruksjon

Boligen er oppført med saltak.

Det registreres revner i beslag rundt rakvinduer.

Det registreres moderate mengder mosevekster på yttertaket, noe som forkorter levetiden på taksteinen. Det registreres revner og skader på beslag rundt takvinduer og avflassing/slitte gradrenner. Takstein med underlagspapp og lekter har passert 30 år og tettheten i tiden som kommer er usikker.

Utbedring/utskifting av beslagsløsninger anbefales for å unngå lekkasjer og skader. Mose anbefales fjernet. Basert på taktekkingens alder så anbefales jevnlig ettersyn slik at tiltak kan iverksettes ved behov.

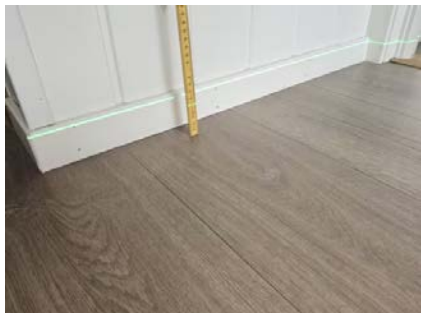
## 6.14 Etasjeskille og gulv på grunn

Etasjeskiller er kontrollert med nivelleringslaser.

Med bruk av nivelleringslaser ble det registrert lokalt avvik i gang i underetasje innenfor 2 meter på mellom 10 og 20 mm. Årsaken til skjevhetene er ikke kjent.

Det vurderes at det ikke er behov for umiddelbare tiltak, men ved eventuell legging av nytt gulv som stiller krav til planhet av underlaget, bør avretting påregnes.

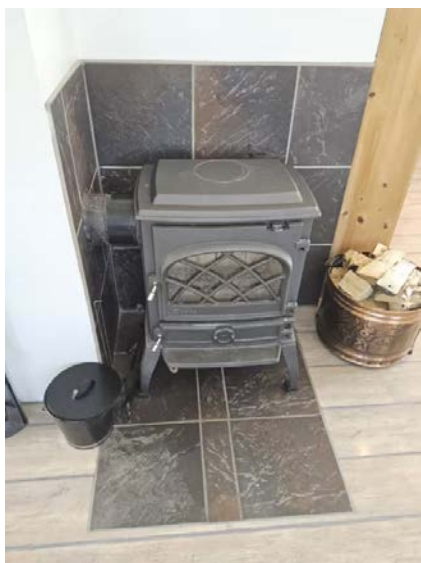
## 6.15 Ildsted/Skorstein

Vedovn med glassdør i stue.

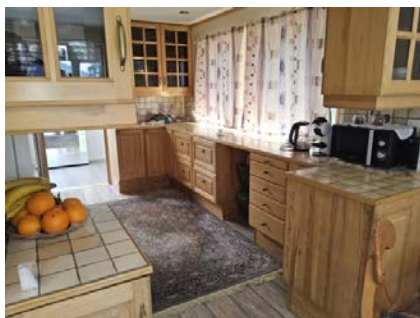
## 6.16 Kjøkken: Hoveddel

Oversiktsbilde kjøkken.

| Er det registrert avvik på avtrekk? | Ja |

Ytterligere undersøkelser anbefales slik at tiltak kan iverksettes ved behov.

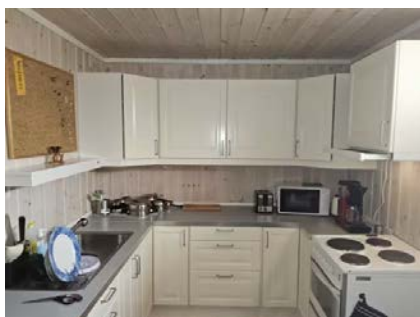
## 6.17 Kjøkken: Utleiedel

Oversiktsbilde kjøkken.

| Er det registrert avvik på avtrekk? | Ja |

Reparasjon/utskifting av kjøkkenventilator anbefales.

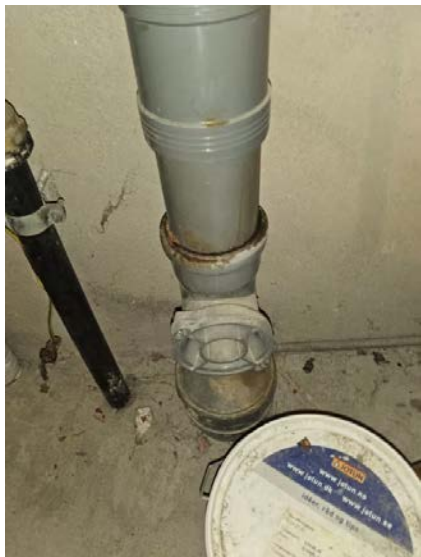
## 6.20 Avløpsrør

Stakeluke er plassert på kloakkstamme i bod.

| På grunn av sen avrenning fra tappested anbefales en kontroll / utbedring av rørlegger. | |

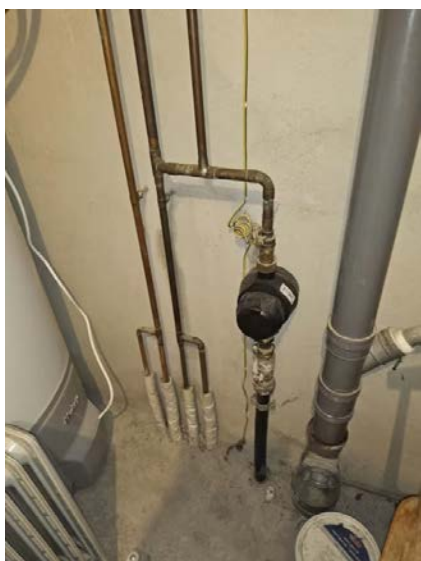
## 6.21 Vannledninger

Hovedstoppekrane er plassert i bod i underetasje.

| Vannrør er fra byggeåret, og har nådd en alder hvor det vil være økt risiko for lekkasjer. Det ble ikke registrert behov for tiltak, men med tanke på alder kan skader plutselig oppstå på anlegg av eldre årgang. Vannledninger bør skiftes i forbindelse med fremtidig oppgradering av våtrom/kjøkken. | |

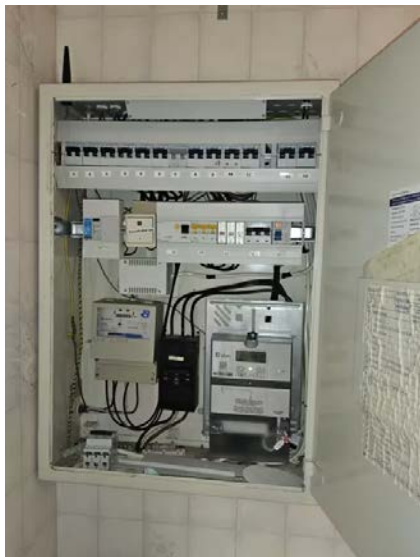
## 6.22 Elektrisk

Sikringsskap er plassert på vaskerom.

Ytterligere undersøkelser anbefales.

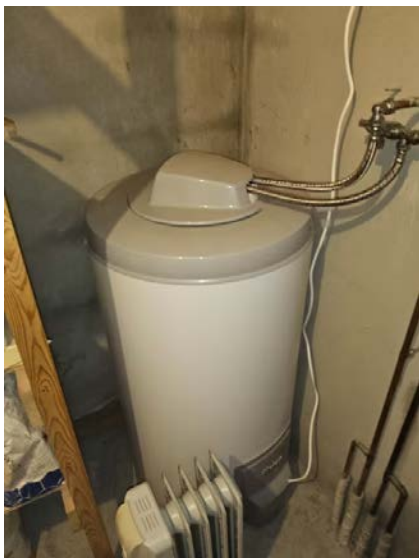
## 6.24 Varmtvannsbereder

Varmtvannsbereder er plassert i bod i underetasje.

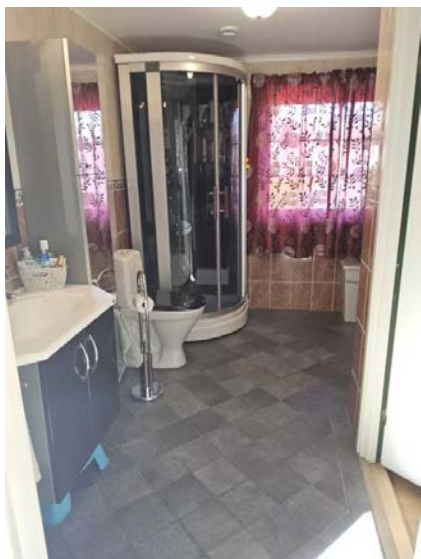
## 6.26 Våtrom: 1. Etasje - Bad

Oversiktsbilde bad.

Det anbefales å fortsatt benytte et dusjkabinett for å unngå ytterligere fuktbelastning fra fritt vann på gulv og vegger. Med bakgrunn i alder på tettesjikt står våtrommet foran en utbedring/utskiftning.

Det anbefales å fortsatt benytte et dusjkabinett for å unngå ytterligere fuktbelastning fra fritt vann på gulv og vegger.

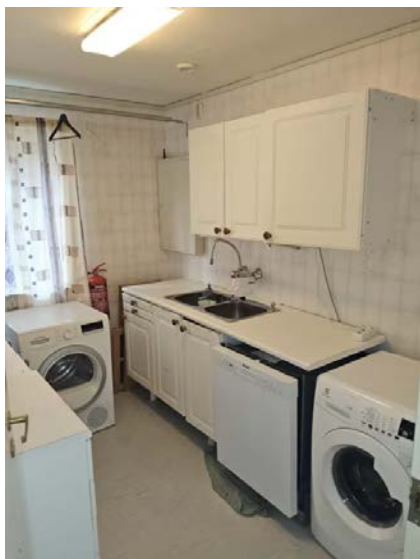
| Det er valgt å vurdere våtrommet (og tilhørende bygningsdeler) med en samlet helhetsvurdering. Følgende hovedmomenter er lagt til grunn for vurderingen:<br>På bakgrunn av alderen til for eksempel røropplegg, tekniske installasjoner, tettesjikt og lignende er det grunn til å varsle om risiko for skjulte avvik, svekket funksjon, usikker restlevetid eller lignende forhold som utvikles over tid, men ikke lar seg observere direkte. Det ble registrert slitasje på synlige overflater. Fallforhold er ikke tilstrekkelig for å lede eventuelt lekkasjevann til sluk og det registreres vannsamling på gulvet etter lekkasje fra oppvaskmaskin. Sluket er uoversiktlig, noe som medfører at det ikke kan verifiseres at utførelsen er korrekt, eller at lekkasjesikkerheten er ivaretatt. Ventilasjonen vurderes ikke til å være tilstrekkelig og det registreres fuktmerker rundt ventilasjonskanal. Innredningen (med servant) bærer i sin helhet preg av høy slitasje og skader. | |

Oversiktsbilde vaskerom.

Det registreres stående vann på gulvet etter lekkasje fra oppvaskmaskin.

| Totalrenovering av vaskerommet bør påregnes. | |

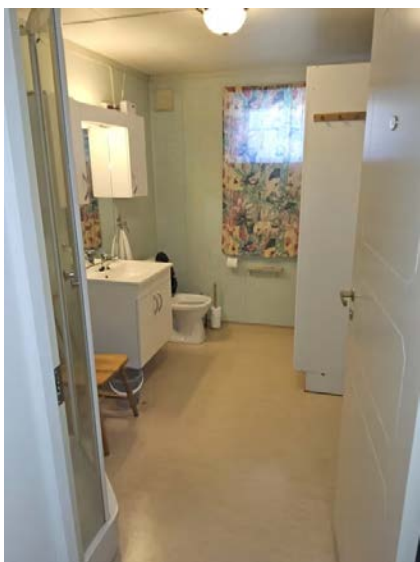
## 6.28 Våtrom: Utleiedel - Bad

Oversiktsbilde bad.

| Det anbefales å fortsatt benytte et dusjkabinett for å unngå ytterligere fuktbelastning fra fritt vann på gulv og vegger. Med bakgrunn i alder og slitasje står våtrommet foran en utbedring/utskiftning. | |

Det anbefales å fortsatt benytte et dusjkabinett for å unngå ytterligere fuktbelastning fra fritt vann på gulv og vegger.
