Briskebyvegen 17, 2321 HAMAR

**BRISEKBYEN**

## Nøkkelinformasjon

### Samlet vurdering

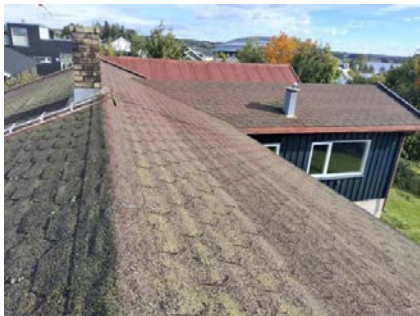
## 6.11 Takkonstruksjon

Boligen er oppført med saltak.

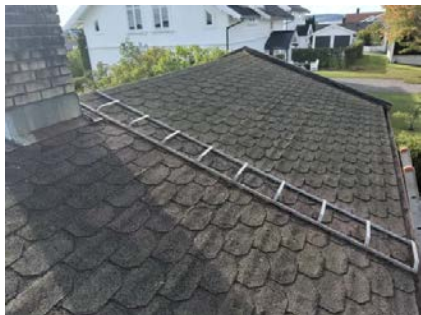
## 6.13 Utstyr på tak

Det er etablert takstige som er forankret i konstruksjonen.

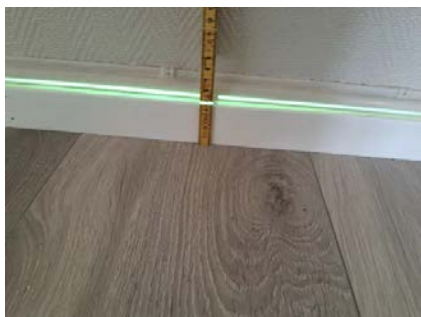
## 6.14 Etasjeskille og gulv på grunn

Etasjeskillet er kontrollert med nivelleringslaser.

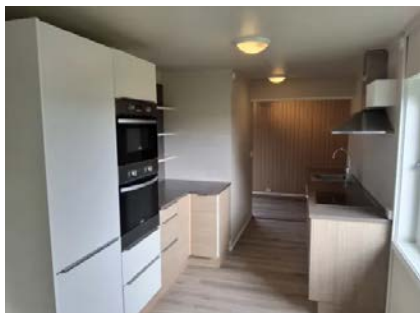
## 6.16 Kjøkken

- Overflater og innredning på kjøkken: Det registreres enkelte hakk/skader på benkeplate, forholdet vurderes å kun være av estetisk karakter. Det er svelleskader på laminatgulv på kjøkkenet, selger informerer om at forholdet skyldes et uhell/vannsøl, og at forholdet er meldt inn som en forsikringssak.

Oversiktsbilde kjøkken.

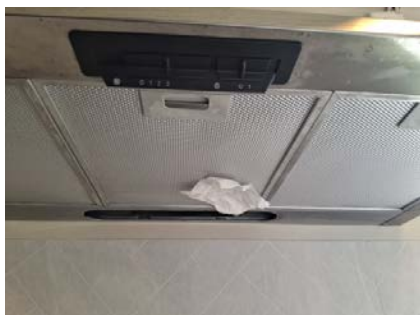
Avtrekkseffekt er testet med papir.

| Type avtrekk | Mekanisk |
|---|---|
| Kjøkkenventilatoren er testet med papir og det registreres sug i kanalen. | |

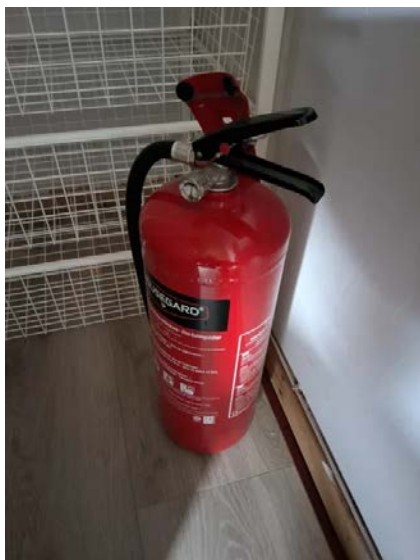
## 6.17 Lovlighet

Brannslukningsapparat er plassert i garderobeskap.

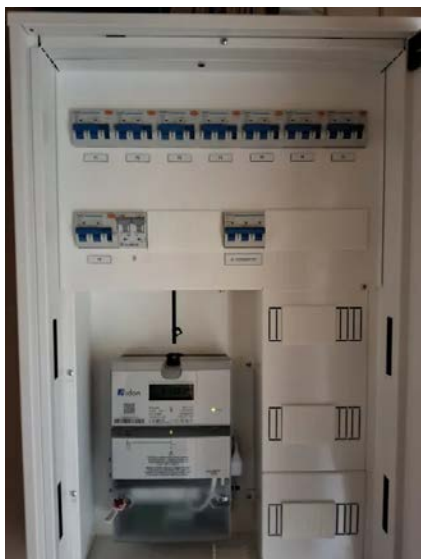
## 6.20 Elektrisk

På grunn av registrerte avvik og manglende/ ikke framlagt samsvarserklæring eller annen dokumentasjon anbefales det en utvidet el-kontroll av en elektrofaglig person og nødvendige tiltak vurderes deretter.

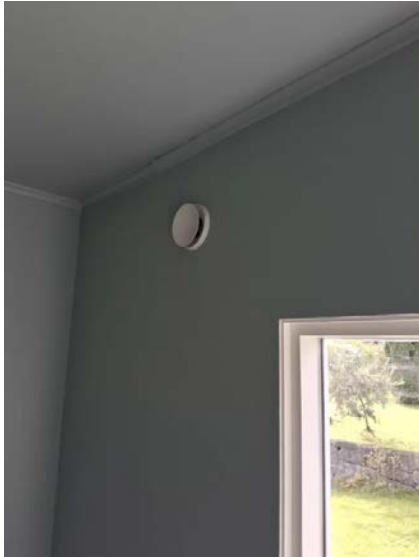
## 6.22 Ventilasjon

Boligen har naturlig ventilering.

Det er ukjent om ventilasjon/tilluft er tilstrekkelig. Ventilering ved åpning av vinduer bør påregnes.

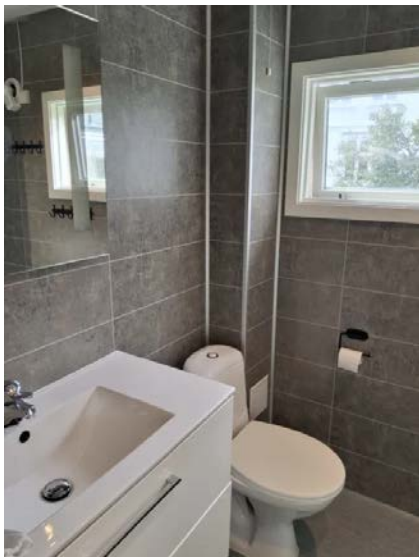
## 6.23 Våtrom

Oversiktsbilde bad.

Overgang mellom sluk og membran er uoversiktlig. Det kan derfor ikke verifiseres at utførelsen er korrekt, eller at lekkasjesikkerheten er ivarettatt. Selv om det er gjort oppgraderinger på våtrommet, er sluket ikke skiftet. Erfaringsmessig er dette en løsning som medfører økt fare for lekkasje/utettheter rundt sluket. TG2 er valgt for å belyse risiko, selv om synlige skader ikke er observert. Se for øvrig avsnitt om overflater.

Det anbefales å fortsatt benytte et dusjkabinett for å unngå ytterligere fuktbelastning fra fritt vann på gulv og vegger i påvente av en oppgradering av rommet.

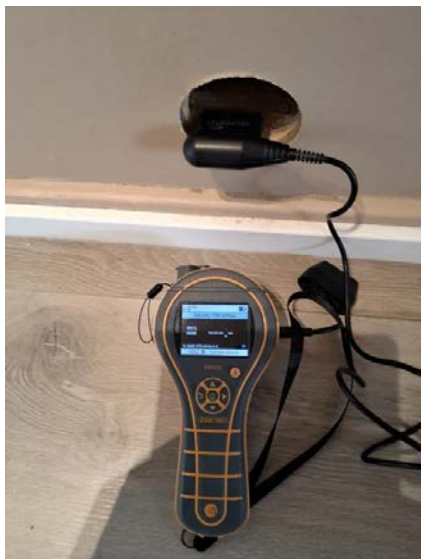
Bilde fra fuktmåling i veggkonstruksjon tilstøtende våtrom.

Det er foretatt hulltaking med 73 mm hullbor fra tilstøtende gang. Undersøkelsen viser ingen tegn til skader eller fukt i konstruksjonen. Piggmåling: under 6 vektprosent.

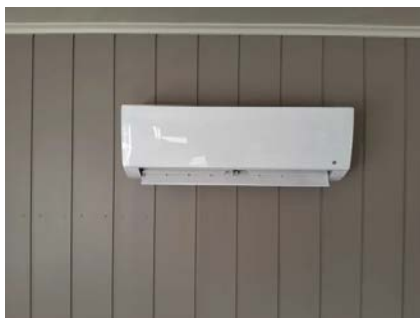
**6.25 Øvrig: Varmepumpe**

Varmepumpe er plassert i stue.

Med bakgrunn i at det er ukjent om det har blitt gjennomført service av varmpumpen så anbefales det at det gjennomføres en service/kontroll.

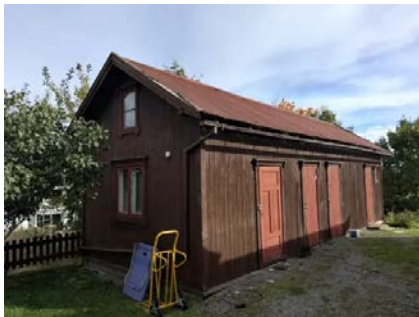
## 6.28 Øvrig: Frittstående bygg

Frittstående uthus.

Mindre frittstående byggverk på tomten har ikke vært gjenstand for detaljerte undersøkelser. Bygningen bærer generelt preg av sliteasje og etterslep på vanlig vedlikehold. Det registreres sprekker i grunnmuren som vurderes å skyldes setninger i grunnen.
