# Tilstandsrapport

Boligbygg med flere boenheter

Tøyengata 27B , 0578 OSLO

Befaringsdato: 04.02.2026

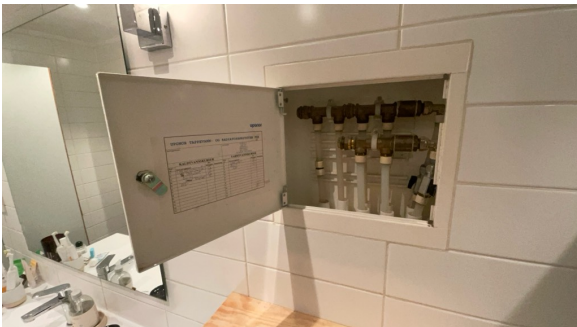
Vannrør er skiftet i forbindelse med oppgradering av bad/kjøkken.

Kontrollen er avgrenset til innvendig i boligen, og kontrollen stopper ved veggjennomføringer.  
Resterende er sameiet/borettslaget sitt ansvar

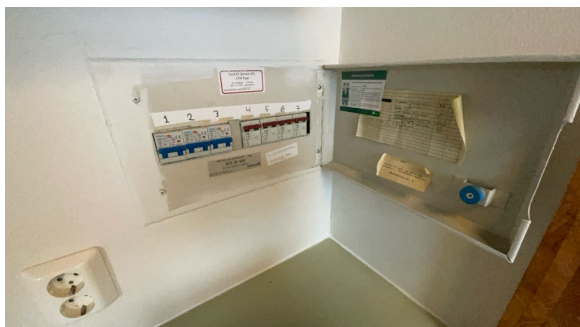
## Generell kommentar

Det er foretatt en kontroll av det lokale el tilsyn i januar 2025. Manglene er utbedret.
