# Tilstandsrapport

Enebolig

Gjerluvegen 439, 2320 FURNES

Befaringsdato: 24.02.2025

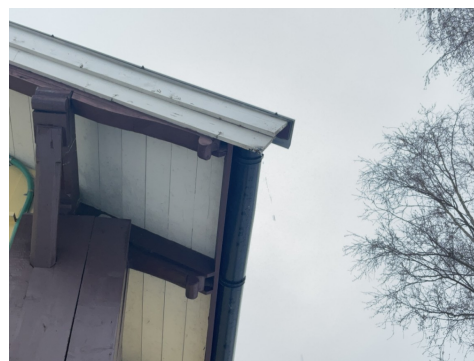
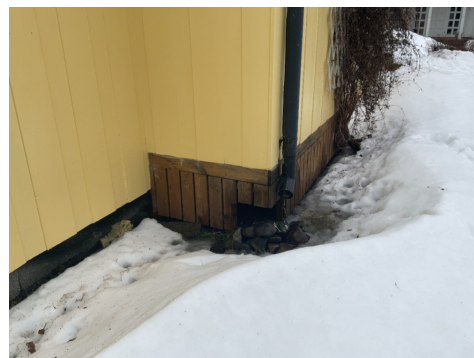
Det er ikke tilfredsstillende bortledning av vann fra taknedløp ved grunnmur.  
Mer enn halvparten av forventet brukstid er passert på renner/nedløp/beslag.  
Takrenner har punktvis lekkasjer.

- Lokal utbedring må utføres.

Det anbefales at vann ledes vekk fra grunnmur slik at ikke drenering og krypkjeller utsettes for unødvendig fuktbelastning .  
Takrenner bør renses.

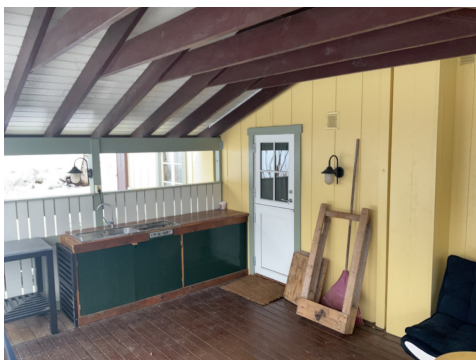
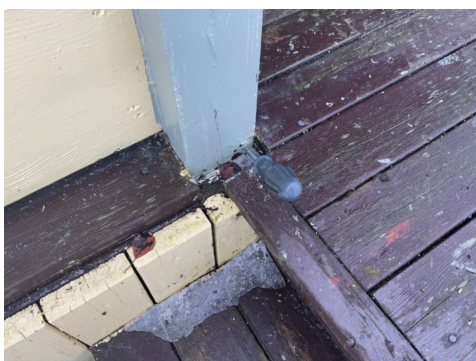
## ! TG 1 Dører

Det er påvist avvik som tilsier at det bør foretas tiltak på enkelte dører.

Malt ytterdør. Todelt terrassedør med isolerglass.

Bør utbedres.

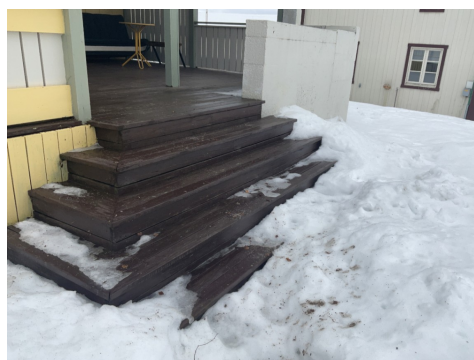
## ! TG 2 Utvendige trapper

Noe råteskadet treverk enkelte steder.  
Rekkverk skal ha høyde og utforming som sikrer mot fall og sammenstøt. Minstehøyde på rekkverk er 1,0 meter. (Tek 17, dagens forskrift)

Tretrapp ved inngangsparti og terrasse.

Montere håndløper.

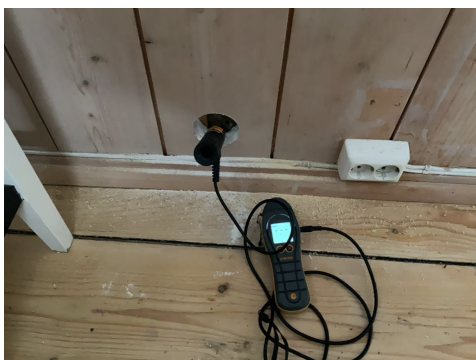
### TG 1 Tilliggende konstruksjoner våtrom

Hulltaking er foretatt uten å påvise unormale forhold. Hulltaking er foretatt ved/i i gang.

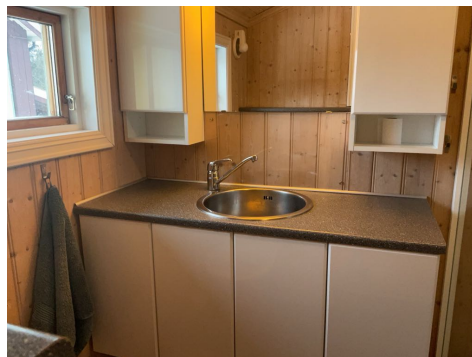
### TG 2 Overflater vegger og himling

Det er påvist mangelfull/feil utførelse rundt rørgjennomføringer e.l. som gir fare for fukt i konstruksjonen i våtsoner.  
Mer enn halvparten av forventet brukstid er passert på membranløsningen.  
Det kan ikke konstateres synlig bruk av membran/tettesjikt på våtrommet.

- Uegnede materialer må fuktbeskyttes/utskiftes.

Til tross for at denne løsningen er lite egnet indikerer fraværet av synlige skader at konstruksjonen foreløpig tåler belastningen. Det anbefales likevel å overvåke tilstanden nøye og vurdere utbedringer for å forebygge potensielle framtidige problemer jfr sluk og membran/tettesjikt.

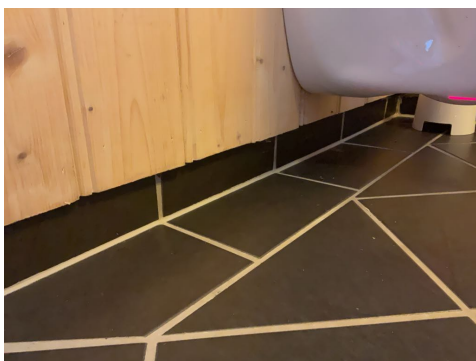
Det er ikke påvist tilfredsstillende løsning for å synliggjøre lekkasje fra innebygget sistene.

Ikke lekkasjespalte for å synliggjøre eventuell lekkasje fra innebygd sistene på vegghengt/innebygd toalett.

Krav om lekkasjespalte kom i 2010.

- Ved implementering av innebygget sistene var det ikke krav om lekkasjesikring, konstruksjonen bør jevnlig observeres.

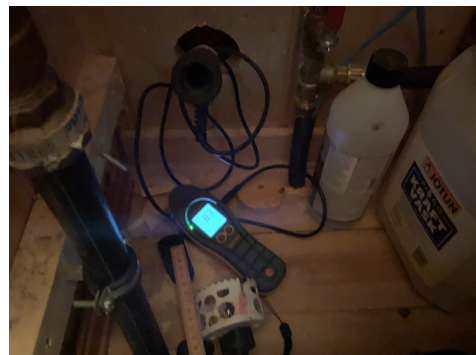
### ! TG 1 Tilliggende konstruksjoner våtrom

Hulltaking er foretatt uten å påvise unormale forhold. Hulltaking er foretatt ved/i bod bak dusjsone under rørgjennomføringer. Fuktkvotemåling (vekt%) i konstruksjonen ble målt til 8.
