Gjerluvegen 439, 2320 FURNES

**Unik eiendom på "Sagstuen".  
Solrik og stor tomt. 2  
garasjeplasser.**

# Tilstandsrapport

## ENEBOLIG

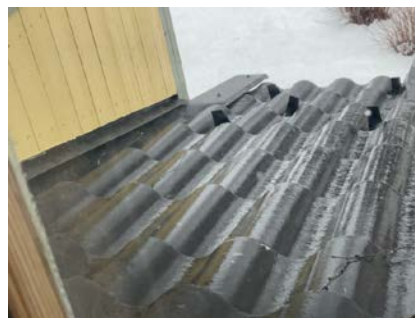
### TG 2 Nedløp og beslag

Pipe med fotbeslag og topp plate, lakkerte stål takrenner og nedløp, forkantbeslag i metall og beslag over isbord.

- Det er ikke tilfredsstillende bortledning av vann fra taknedløp ved grunnmur.
- Mer enn halvparten av forventet brukstid er passert på renner/nedløp/beslag.
- Takrenner har punktvis lekkasjer.

Det anbefales at vann ledes vekk fra grunnmur slik at ikke drenering og krypkjeller utsettes for unødvendig fuktbelastning .  
Takrenner bør renses.

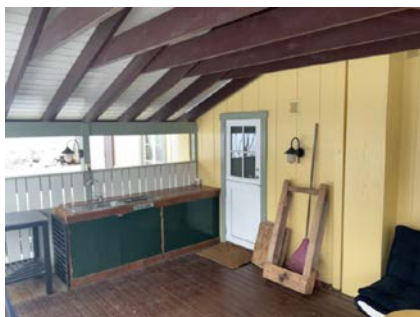
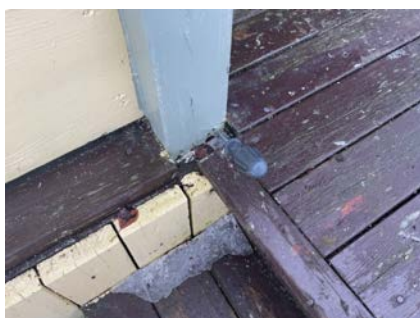
## ! TG 2 Utvendige trapper

Tretrapp ved inngangsparti og terrasse.

Montere håndløper.

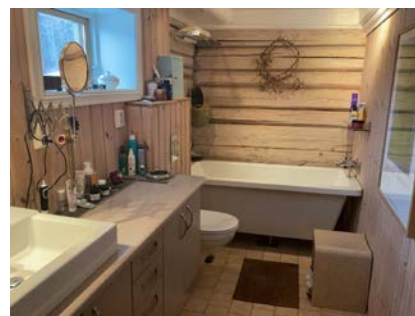
### 2.ETASJE > BAD

### TG 2 Overflater vegger og himling

Kostnadsestimat satt for lokal utbedring av tettesjikt i våtsoner som ikke har dette.

Kostnadsestimat: 50 000 - 100 000

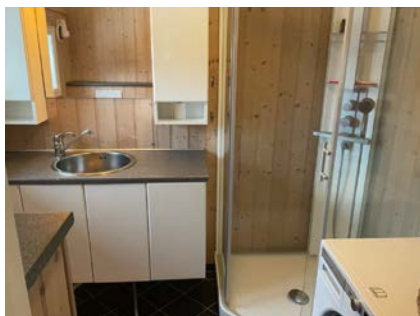
## 1. ETASJE > BAD

### 1 TG 2 Overflater vegger og himling

- Uegnete materialer må fuktbeskyttes/utskiftes.

Til tross for at denne løsningen er lite egnet indikerer fraværet av synlige skader at konstruksjonen foreløpig tåler belastningen. Det anbefales likevel å overvåke tilstanden nøye og vurdere utbedringer for å forebygge potensielle framtidige problemer jfr sluk og membran/tettesjikt.

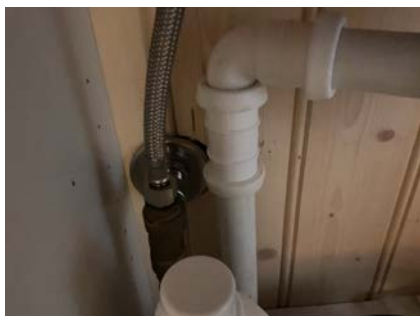
## 1.ETASJE > BAD

### TG 2 Sanitærutstyr og innredning

- Ved implementering av innebygget sistene var det ikke krav om lekkasjesikring, konstruksjonen bør jevnlig observeres.

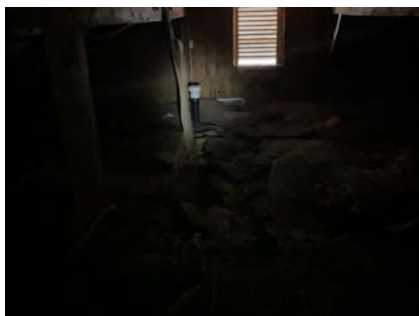
## TG 2 Avløpsrør

Det er avløpsrør av plast.

Durgoventil, synlig på loft

Durgoventilen bør sjekkes jevnlig.
