Åborkneika 1, 1970 HEMNES

# Tilstandsrapport

Befaringsdato: 13.10.2025

Rapportdato: 15.10.2025

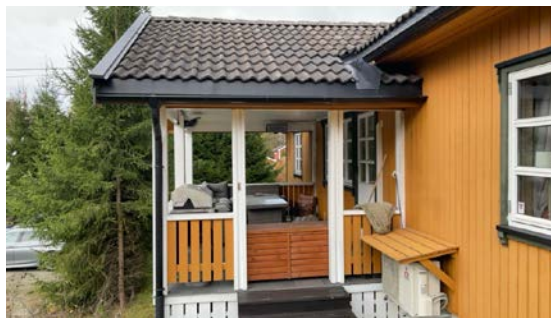
## ! TG 2 Veranda 1

Veranda i trekonstruksjon på punktfundamentering.

Det ble påvist råteskader i enkelte rekkverksbord.

Råteskade i rekkverksbord.

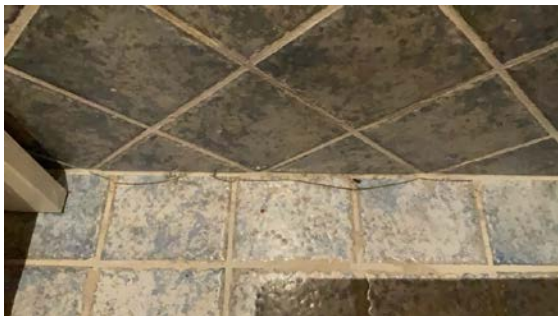
### 📍 TG 2 Sluk, membran og tettesjikt

Dersom baderommet en gang skal renoveres bør fallforholdet utbedres.

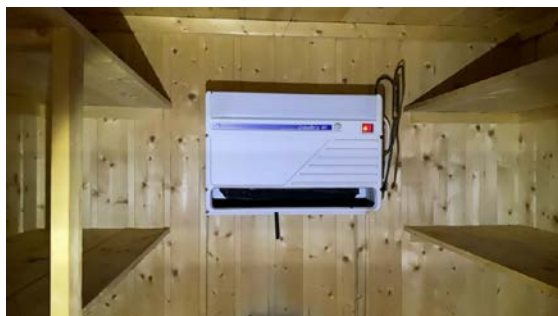
## 1. ETASJE > KJØLEROM

### TG 2 Teknisk anlegg
