# Tilstandsrapport

Enebolig

Ulvenvegen 60, 2372 BRØTTUM

Befaringsdato: 22.08.2025

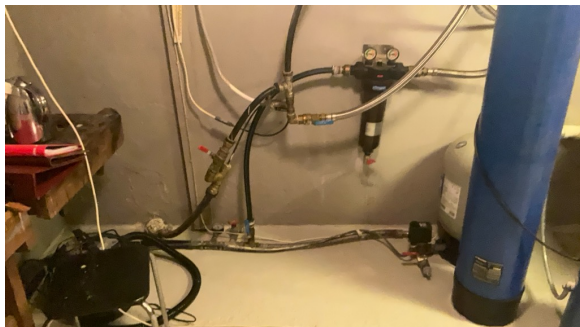
Innvendig hovedstoppekran er plassert i bod i kjeller.

- Tidspunkt for utskiftning av vannledninger nærmer seg.
- Anlegget må sjekkes av fagperson, som må utføre eventuelle tiltak på anlegget.
- I forbindelse med oppgradering av våtrom vil det være naturlig med utskiftning av rør.

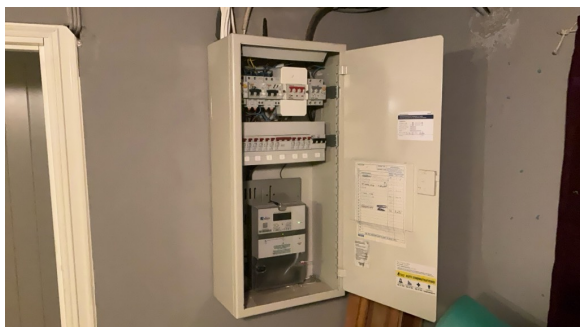
El-anlegg med automatsikringer. El-anlegg med skrusikringer. I hovedsak åpent ledningsnett. Sikringsskapet er plassert i bod i kjeller.
