# Tilstandsrapport

Enebolig

Ulvenvegen 60, 2372 BRØTTUM

Befaringsdato: 22.08.2025

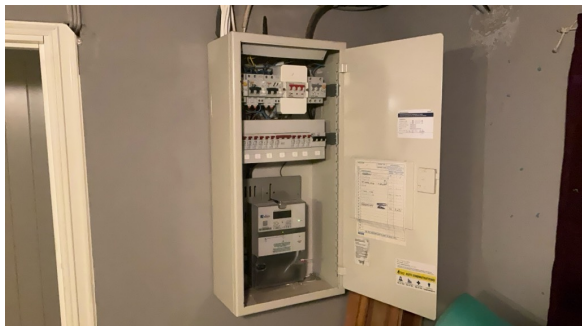
Det elektriske anlegget kan ha skjulte feil som ikke kan avdekkes gjennom en forenklet visuell undersøkelse.

El-anlegg med automatsikringer. El-anlegg med skrusikringer. I hovedsak åpent ledningsnett. Sikringsskapet er plassert i bod i kjeller.
