Ulvenvegen 60, 2372 BRØTTUM

**BRØTTUM - Landlig enebolig med  
dobbelgarasje, gode solforhold og  
flott utsikt.**

Befaringsdato: 22.08.2025

Rapportdato: 01.09.2025

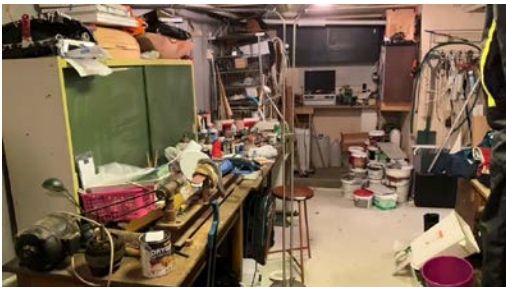
Enkelte rom er overmøblert/ har mye lagring. Ytterligere inspeksjon anbefales som rom er ryddet.

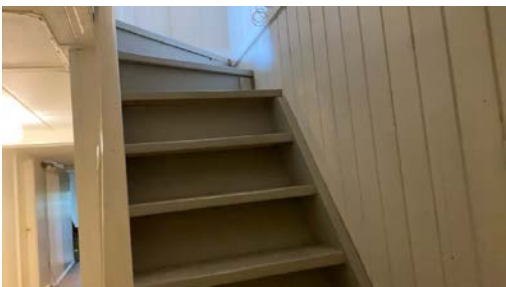
Det mangler håndløper på vegg i trappeløpet.

- Håndløper bør monteres, men det var ikke krav på byggetidspunktet.

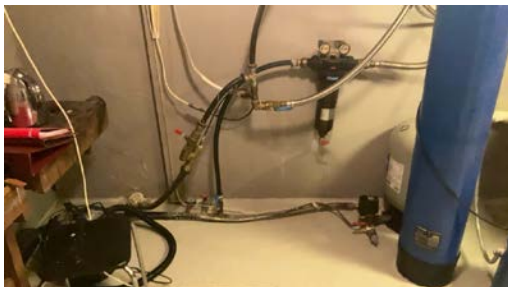
Innvendig hovedstoppekran er plassert i bod i kjeller.

- Tidspunkt for utskiftning av vannledninger nærmer seg.
- Anlegget må sjekkes av fagperson, som må utføre eventuelle tiltak på anlegget.
- I forbindelse med oppgradering av våtrom vil det være naturlig med utskiftning av rør.

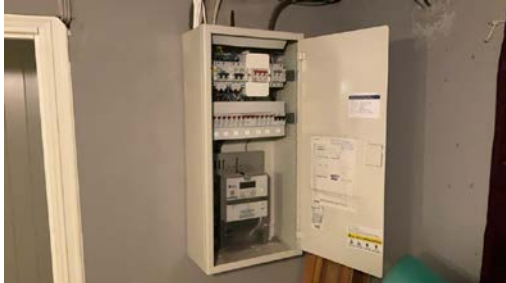
El-anlegg med automatsikringer. El-anlegg med skrusikringer. I hovedsak åpent ledningsnett. Sikringsskapet er plassert i bod i kjeller.
