Ulvenvegen 60, 2372 BRØTTUM

**Innholdsrik enebolig med flott utsikt over Mjøsa og gode solforhold. Inventar kan medfølge!**

# Innholdsrik enebolig med flott utsikt over Mjøsa og gode solforhold. Inventar kan medfølge!

Befaringsdato: 22.08.2025

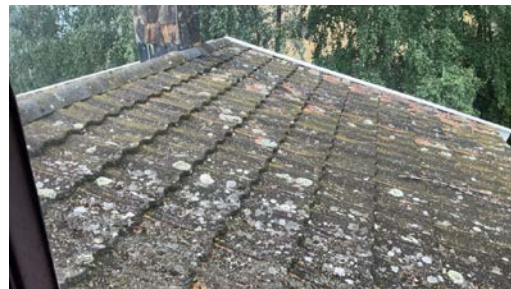
- Mer enn halvparten av forventet brukstid er passert på taktekkingen.
- Mer enn halvparten av forventet brukstid er passert på undertak.
- Gjennomføringer i denne taktekkingen er svake punkt og risikoen for skader er høy.
- Taktekking er delvis mosegrodd.

Taktekking er delvis mosegrodd.

- Når taktekking og undertak begynner å bli gamle, øker risikoen for lekkasjer, noe som kan føre til omfattende og kostbare reparasjoner av underliggende konstruksjoner dersom en ikke foretar tiltak på konstruksjonene før dette oppstår.
- Tidspunkt for utskiftning av undertak nærmer seg.
- Tidspunkt for utskiftning av taktekking nærmer seg.
- Det anbefales å føre jevnlig tilsyn med taktekkingen, spesielt ved større nedbørsmengder og/eller snøsmelting.
- Mose anbefales fjernet fordi det forkorter levetiden til tekkingen.

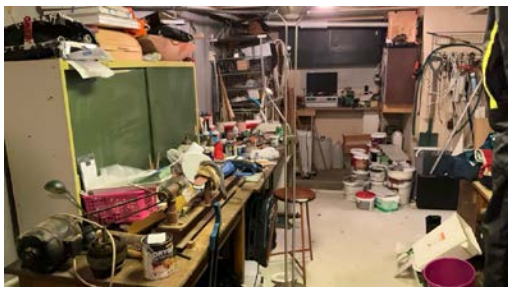
Enkelte rom er overmøblert/ har mye lagring. Ytterligere inspeksjon anbefales som rom er ryddet.

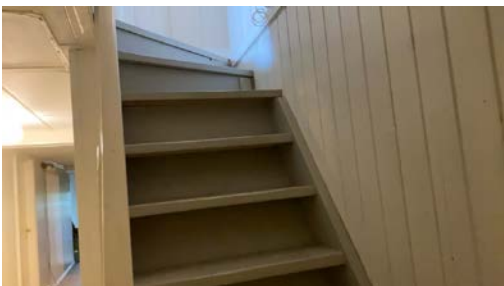
Det mangler håndløper på vegg i trappeløpet.

- Håndløper bør monteres, men det var ikke krav på byggetidspunktet.

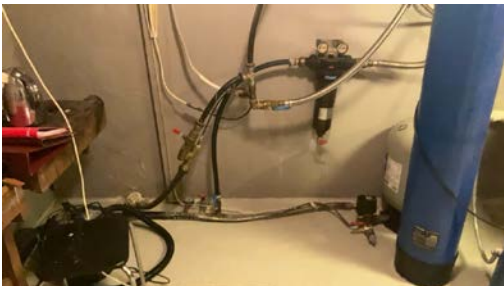
Innvendig hovedstoppekran er plassert i bod i kjeller.

- Tidspunkt for utskiftning av vannledninger nærmer seg.
- Anlegget må sjekkes av fagperson, som må utføre eventuelle tiltak på anlegget.
- I forbindelse med oppgradering av våtrom vil det være naturlig med utskiftning av rør.
