# Enkel, men koselig hytte med utsikt, ro og sol fra morgen til kveld. Nydelig turterreng alle årstider.

| Tilstandsrapport ..... | 41 |

Befaringsdato: 01.10.2025

Rapportdato: 24.10.2025

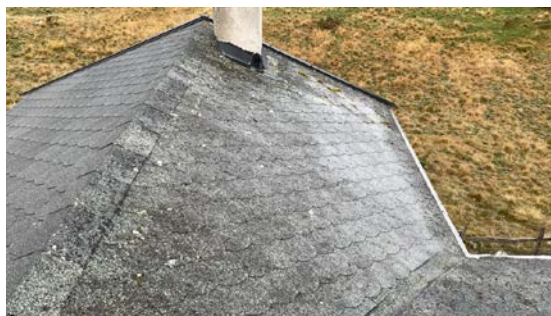
Taktekking er skiftet, men det er registrert mosedannelse med slitasje der alder/levetid må hensyntas. Det er registrert at tekking er skjøttet i område der tidligere pipe var plassert, ukjent utførelse utført som egeninnsats

Mose på tekking

- Overvåk tilstanden jevnlig. For å få tilstandsgrad 0 eller 1 må tekkingen skiftes ut, men tidspunktet for når dette er nødvendig er vanskelig å si noe om.
- Når taktekking og undertak begynner å bli gamle, øker risikoen for lekkasjer, noe som kan føre til omfattende og kostbare reparasjoner av underliggende konstruksjoner dersom en ikke foretar tiltak på konstruksjonene før dette oppstår.

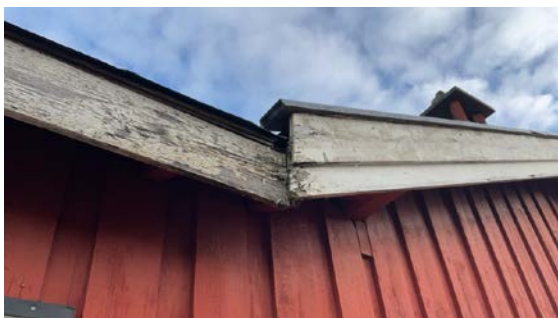
- Takkonstruksjon er ikke undersøkt pga manglende tilkomst, men registrert aktivitet av mus/skadedyr og må hensyntas. Videre er det begrenset lufting, ved skifte av tak anbefales tiltak av konstruksjonen der bærekonstruksjonen undersøkes og etterisolering og lufting forbedres. Det er registrert slitasje på vindskier.

Slitasje på vinds kier

- Lufting/ventilering bør forbedres.
- Lokal utbedring bør utføres.

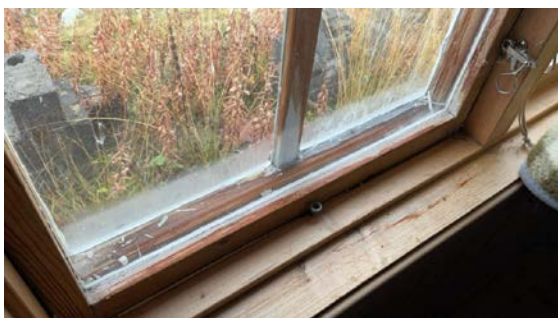
- Karmene i vinduer er slitte og det er sprekker i trevirket.
- Vinduer er fra byggeår, preget av elde og slitasje. Må påregnes utskifting.

Vinduer er slitte

- Det må påregnes noe vedlikehold og at enkelte vinduer må skiftes ut.
- Det må foretas lokal utbedring.

Kostnadsestimat: 50 000 - 100 000

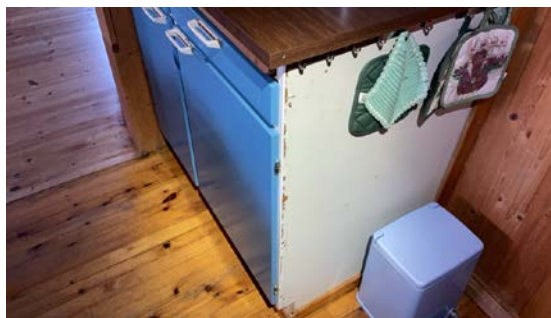
Slitasje

- Det er påregnelig med utskiftning/utbedringer av kjøkkeninnredningen.

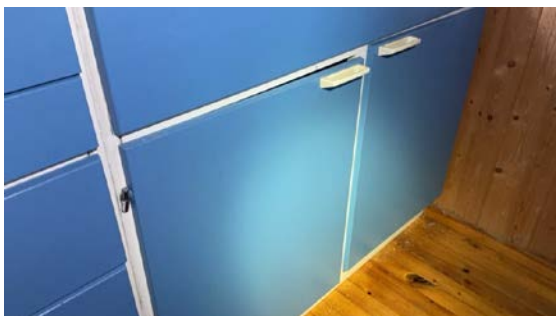
Skjevheter i innredning/skapedør
