# Tilstandsrapport

Enebolig

Vestvegen 260, 2847 KOLBU

Befaringsdato: 29.10.2024

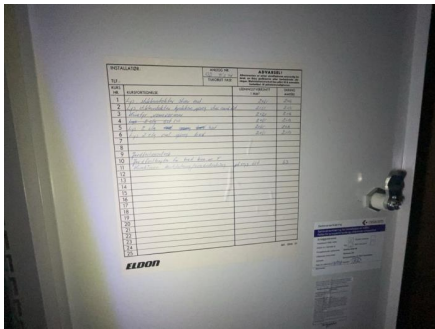
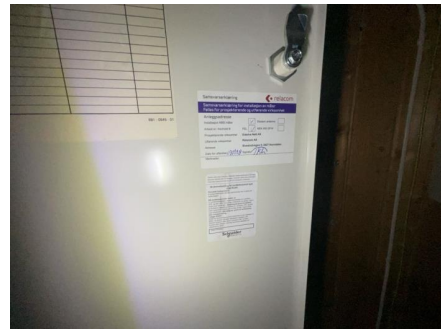
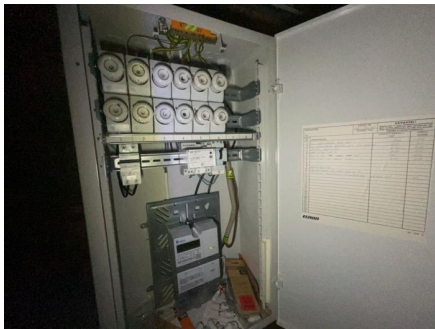
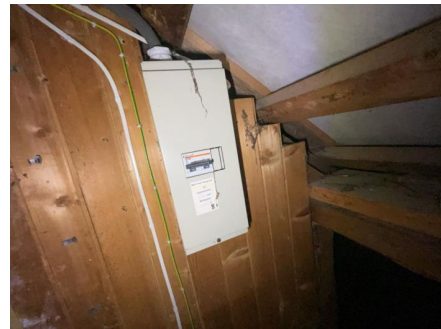
Jeg er ikke el. fagmann og det er ikke foretatt kontroll av det elektriske anlegget. Kontroll utført av sertifisert EL-kontrollør/takstmann anbefales derfor på generelt grunnlag. Det vil alltid kunne finnes avvik ved nøye gjennomgang av anlegget av fagperson selv om jeg ikke har sett dette eller kommentert det her. Kostnader til retting vil kunne påregnes.

Kapasitet på kurser bør vurderes av kjøpere, da man vil ha individuelle behov og dette påvirkes av bruksmønsteret i boligen. Punkt nummer 1-7 er besvart av eier og er ikke takstingeniørens vurdering. Deler av el-anlegget er ikke jordet.
