Tilstandsrapport

Rekkehus

Regimentsvegen 187, 5705 VOSS

Befaringsdato: 06.02.2025

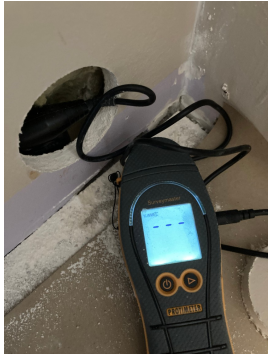
1. ETASJE > BAD/VASKEROM (5,7 KVM)

Hulltaking er foretatt uten å påvise unormale forhold. Hulltaking er foretatt på soverom visa vis våtsone. Fuktkvotemåling (vekt%) i konstruksjonen ble målt til 0.

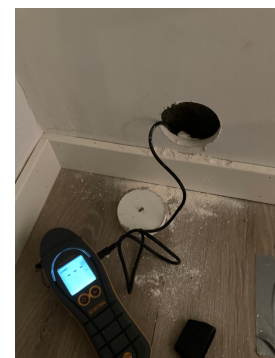
TG 0 Tilliggende konstruksjoner våtrom

Hulltaking er foretatt uten å påvise unormale forhold. Hulltaking er foretatt under trapp vis a vis våtsone. Fuktkvotemåling (vekt%) i konstruksjonen ble målt til 0.
