Kveldsolgata 78, 8618 MO I RANA

# Tilstandsrapport

Befaringsdato: 11.08.2025

Rapportdato: 21.08.2025

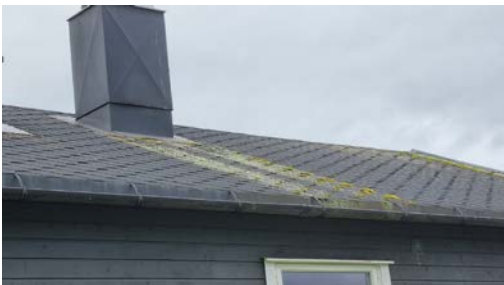
Det er registrert mosegroing på deler av takflaten. I tillegg er det observert fuktmerker i taktroen på denne delen av taket. Dette kan indikere at fukt har trengt inn over tid, enten som følge av slitasje på tekkingen eller redusert drenering på grunn av mose.

Taket er noe mosegrodd.

Mosegrodd del av taktekket bør kontrolleres nøye av en fagkyndig, behov for utskifting av taktekke kan ikke utelukkes.

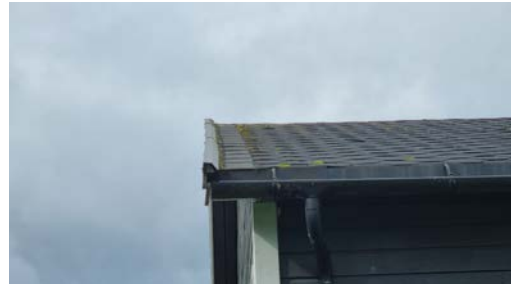
Det er funnet fuktmerker i taktroen ved gavlveggen og rundt pipen. Ved gavlvegg er det lagt nyere takpapp, noe som kan tyde på at det har vært eller kan være lekkasje i overgangene mellom lagene.

Det er lagt en remse med nyere takpapp.

Det anbefales å overvåke tilstanden på fuktmerke. Ved fremtidig utvikling av fuktmerke/fuktverdier, må det påregnes tiltak for å forhindre fuktgjennomtrengning.

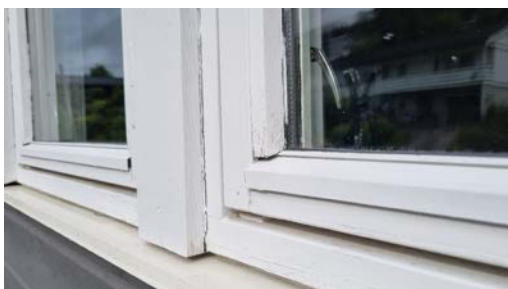
Vindu er værslitt.

Overflatebehandling av værslitte vinduer bør påregnes.

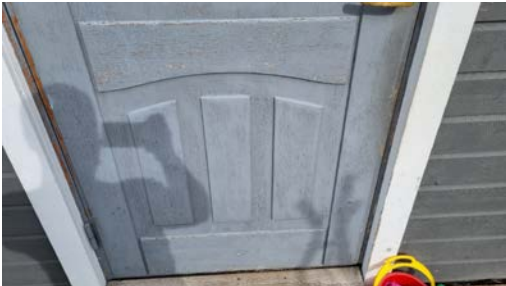
- Karmene i dører er værslitte utvendig og det er sprekker i treverket.

Ytterdør er værslitt.

- Det må påregnes noe vedlikehold og at enkelte dører må skiftes ut.

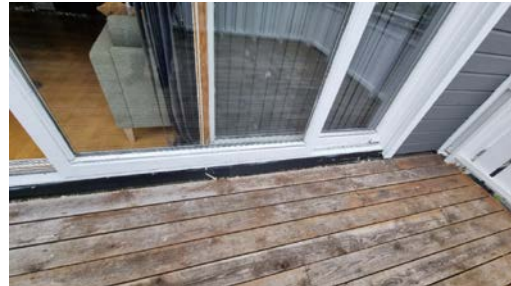
Skyvebalkongdør er værslitt og har innvendig bruksslitasje.

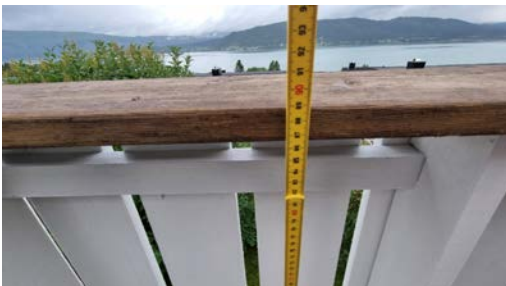
Begge terrassene har rekkverk som er lavere enn 100 cm.

- Det er ikke krav om utbedring av rekkverkshøyde opp til dagens forskriftskrav.

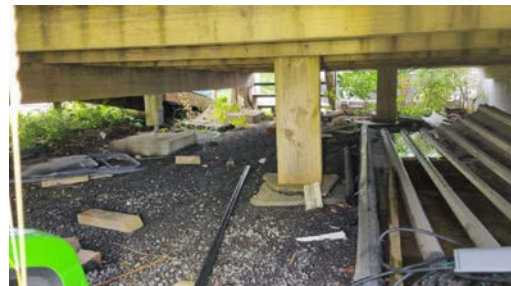
Det er registrert provisoriske understøtter av bjelkekapp som er fundamentert på steinheller under terrassen.

Det anbefales oppgradering til permanent og forskriftsmessig fundamentering.

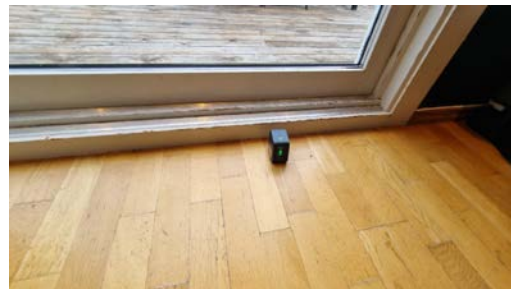
Noe overflateslitasje i parkett.

Oppgraderinger av innvendige overflater anses ikke som umiddelbart påkrevd.

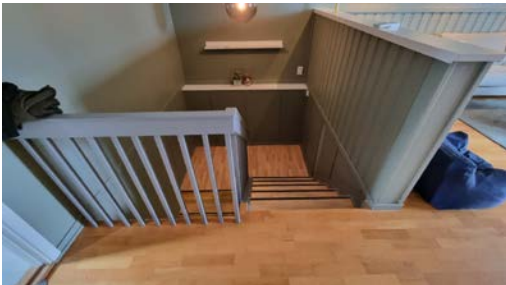
Det mangler håndløper på vegg i trappeløpet.

- Det er ikke krav om utbedring av åpninger opp til dagens krav.
- Håndløper må monteres på vegg for å tilfredsstille krav på byggetidspunktet.

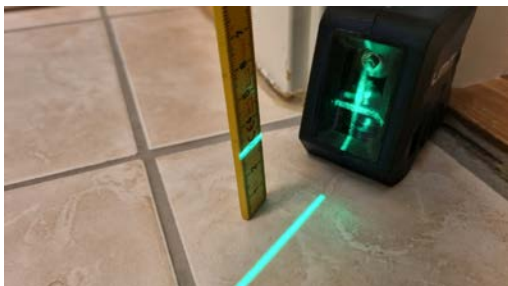
Kontroll av fall.

- Påviste avvik må utbedres, gulvet må bygges med riktig fall.

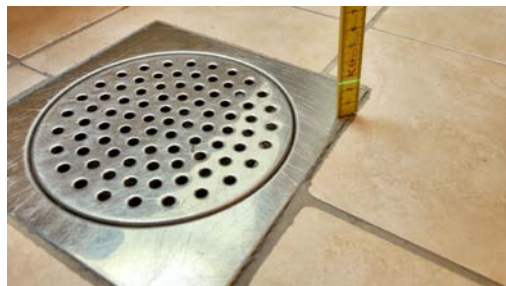
Det ble registrert motfall fra sluk.

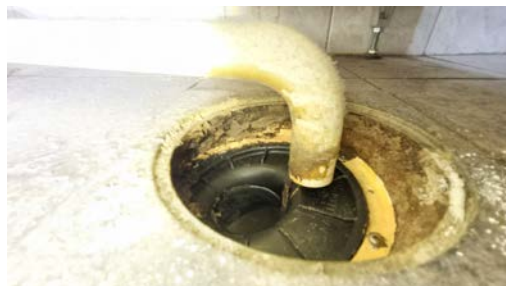
Plastsuk under dusjkabinett.

Ved fremtidig renovering bør utskifting av sluker påregnes.

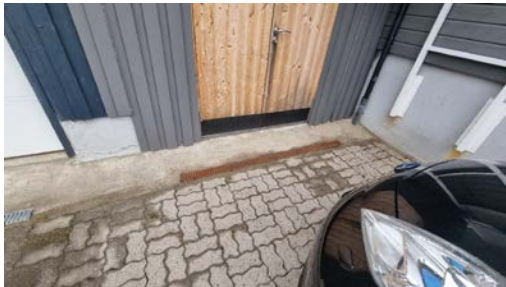
Dreneringsrenne med varmekabel.

Overvåk tilstanden i perioder med mye nedbør/snøsmelting.

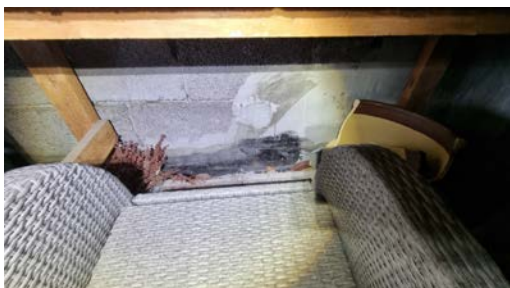
Ingen synlig oljetank/dagtank.

Fjerning av fyringsrør bør påregnes, og det må gjøres nærmere undersøkelser på om at det er nedgravd oljetank.
