Mølleveien 17, 1940 BJØRKELANGEN

**Stor, pen og familievennlig  
enebolig - Velstelt, solrik hage -  
Dels overbygd terrasse - Garasje -  
Langstrakt, fin utsikt**

| Tilstandsrapport ..... | 61 |

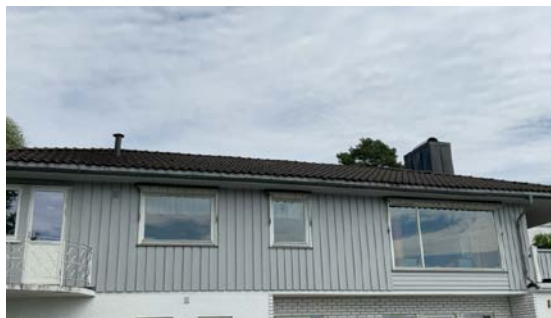
### TG 2 Veggkonstruksjon

Veggene har bindingsverkskonstruksjon fra byggeår. Fasade/kledning har stående trebordkledning. Vurdering av avvik: Det er ingen eller liten lufting i nedre kant av kledning mot grunnmur. Det er påvist spredte råteskader i bordkledningen. Det ble kun påvist råde i kledning på 1 hushjørne, men råde i kledningen andre steder kan ikke utelukkes. Ingen eller liten lufting i bunn av kledningen var normal byggeskikk på byggetidspunktet.

Veggene har bindingsverkskonstruksjon fra byggeår. Fasade/kledning har stående treborkledning.

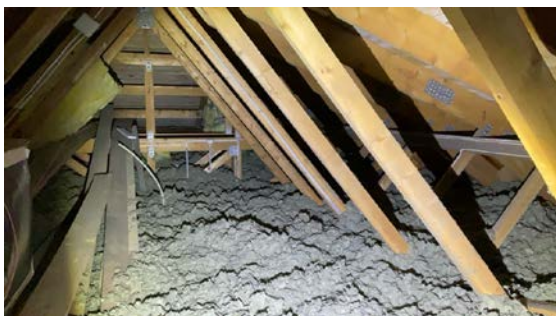
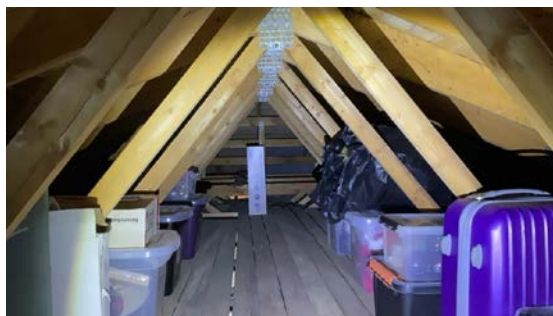
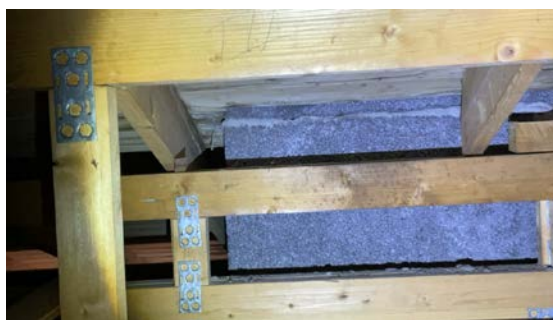
Valmet takkonstruksjon av tre med kaldloft/kryploft. Undertak av trebord. Loftet har adkomst via loftsluke med nedfellbar stige. Punktet må sees i sammenheng med Taktekking. Vurdering av avvik: Det er avvik: Det er misfarget undertak rundt pipen som trolig skyldes tidligere lekkasje ved pipebeslag (pipebeslaget er av nyere dato). Det var vanskelig tilgang til pipen på loftet og det var ikke mulig å gjøre fuktmålinger her.

Loft er konstruksjon som jevnlig bør kontrolleres.

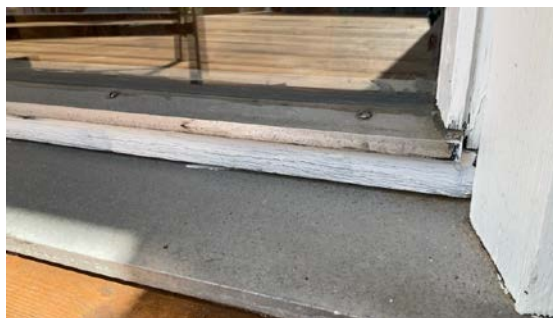
## ! TG 2 Vinduer

Bygningen har malte trevinduer med 2-lags glass og trevinduer med koblet glass. Det er vinduer fra byggeåret og det er nyere glassfelt i enkelte vinduer. Det er enkelte nyere vinduer. Vurdering av avvik: Karmene i vinduer er slitte og det er sprekker i trevirket. Avviket gjelder vinduer fra byggeåret. Det ble ikke påvist noen punkterte vindusglass, dog kan dette ikke utelukkes på vinduer av denne alder.

Bygningen har malte trevinduer med 2-lags glass og trevinduer med koblet glass.

- Det må påregnes noe vedlikehold og at enkelte vinduer må skiftes ut.

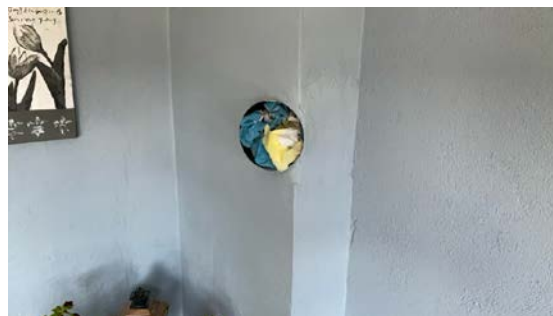
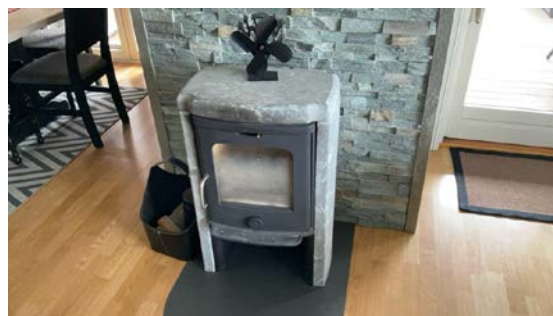
Boligen har elementpipe. (opprinnelig 2 pipeløp med kun 1 løp er i bruk og 1 løp er murt igjen/tettet). Tilkoblet klebersteins peisovn i stue 1. etasje. Pipe og ildsted ble ikke funksjonstestet. For vurdering av tilstand på pipe og ildsted bør dette undersøkes av lokal brann-/feiermester. Vurdering av avvik: Det er avvik: Popen i U. etasje har åpent røykrør.

Pipen i U. etasje må tettes forskriftsmessig.

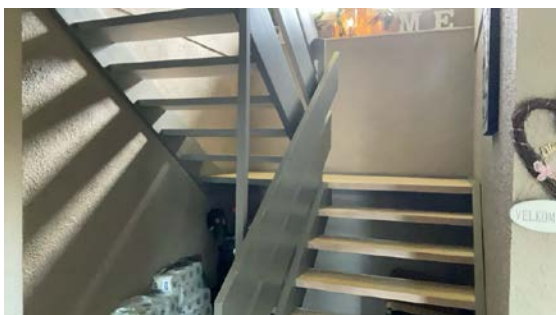
Rette tretrapper med repó. Vurdering av avvik: Åpninger i rekkverk er større enn dagens forskriftskrav til rekkverk i trapper. Åpninger mellom trinn i innvendig trapp er større enn dagens forskriftskrav. Det mangler håndløper på vegg i trappeløpet. Enkelte trappetrinn er løse.

- Åpninger er såpass store at det ut ifra sikkerhetsmessige forhold anbefales å lage mindre åpninger.
- Håndløper må monteres på vegg for å tilfredsstille krav på byggetidspunktet.

Det bør gjøres lokal utbedring.

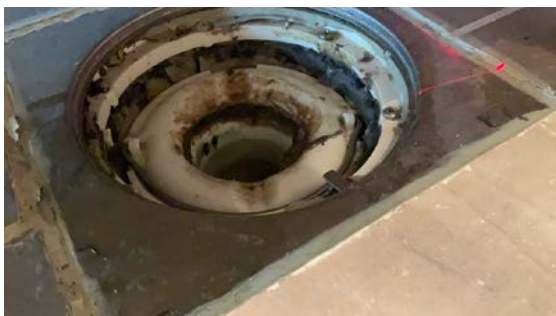
Det er synlig slukmansjett/membran under klemringen i sluket.

Sluket og membranen er fra 2011 iht. tidligere eier/tidligere takst.

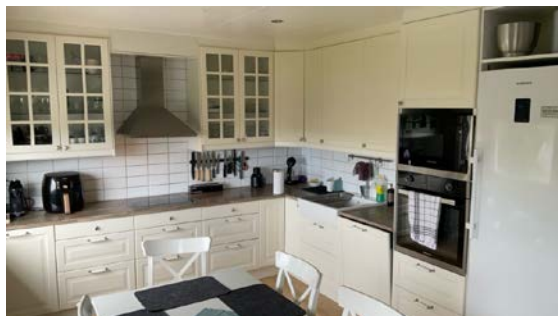
Det er riss/krakkelleringen i oppvaskkummen.

Oppvaskkummen bør skiftes ut.

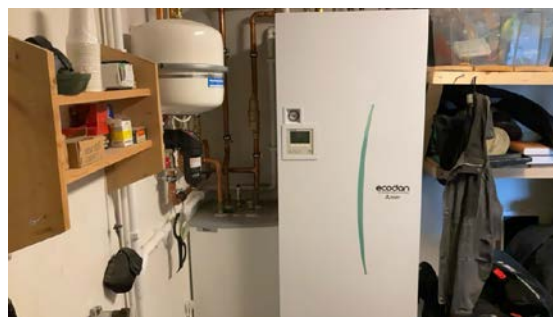
Det er installert luft til vann varmpumpeanlegg. Varmepumpen ble installert i 2023 iht. fremvist faktura.

Anlegget forsyner vannbåren varme til radiatorer spredt i boligen, vannbåren gulvvarme i enkelte rom og varmt tappevann.

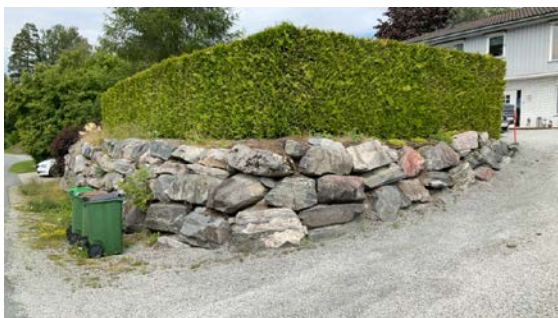
### ! TG 2 Terrengforhold

Tomten er skrånende ned mot vest.

- Det bør foretas terrengjusteringer.

Det bør lages bedre fall på langs av huset for å drenere bort overvann som kommer fra østsiden.

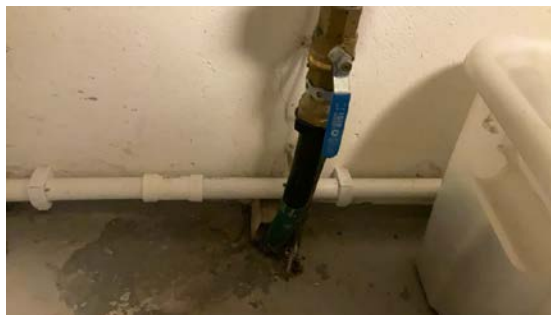
### ! TG 2 Utvendige vann- og avløpsledninger

Utvendige avløpsrør er av plast og utvendige vannledninger er av plast (PEL) Fra byggeåret.

- Det er ikke behov for utbedringstiltak siden anlegget fungerer i dag, men ut ifra alder kan skader plutselig oppstå på eldre anlegg.
