Mølleveien 17, 1940 BJØRKELANGEN

**Stor, pen og familievennlig  
enebolig - Velstelt, solrik hage -  
Dels overbygd terrasse - Garasje -  
Langstrakt, fin utsikt**

| Tilstandsrapport ..... | 61 |

Befaringsdato: 01.07.2025

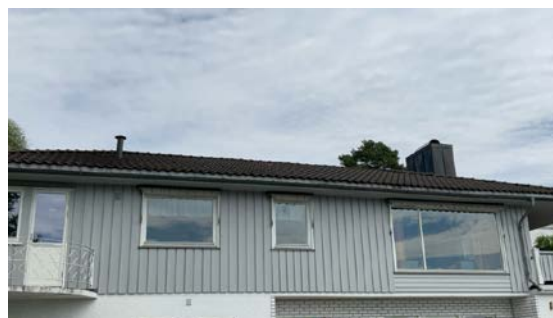
### TG 2 Veggkonstruksjon

Veggene har bindingsverkskonstruksjon fra byggeår. Fasade/kledning har stående treborkkledning. Vurdering av avvik: Det er ingen eller liten lufting i nedre kant av kledning mot grunnmur. Det er påvist spredte råteskader i bordkledningen. Det ble kun påvist råde i kledning på 1 hushjørne, men råde i kledningen andre steder kan ikke utelukkes. Ingen eller liten lufting i bunn av kledningen var normal byggeskikk på byggetidspunktet.

Veggene har bindingsverkskonstruksjon fra byggeår. Fasade/kledning har stående treborkledning.

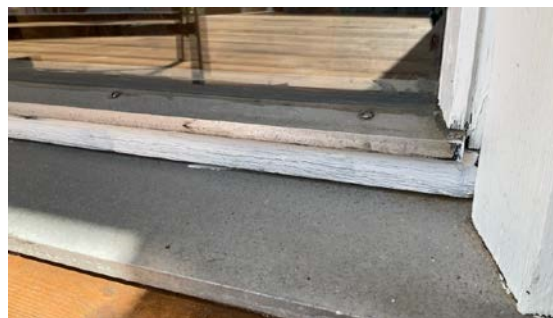
## TG 2 Vinduer

Bygningen har malte trevinduer med 2-lags glass og trevinduer med koblet glass. Det er vinduer fra byggeåret og det er nyere glassfelt i enkelte vinduer. Det er enkelte nyere vinduer. Vurdering av avvik: Karmene i vinduer er slitte og det er sprekker i trevirket. Avviket gjelder vinduer fra byggeåret. Det ble ikke påvist noen punkterte vindusglass, dog kan dette ikke utelukkes på vinduer av denne alder.

Bygningen har malte trevinduer med 2-lags glass og trevinduer med koblet glass.

- Det må påregnes noe vedlikehold og at enkelte vinduer må skiftes ut.

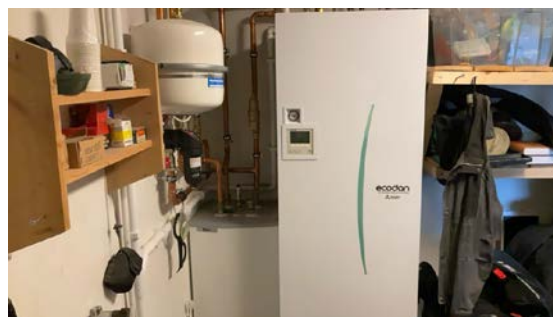
Det er installert luft til vann varmpumpeanlegg. Varmepumpen ble installert i 2023 iht. fremvist faktura.

Anlegget forsyner vannbåren varme til radiatorer spredt i boligen, vannbåren gulvvarme i enkelte rom og varmt tappevann.

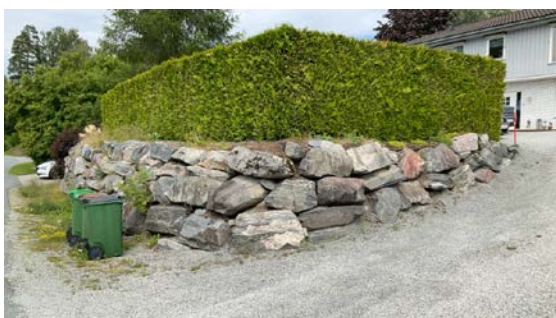
### ! TG 1 Forstøtningsmur

Forstøtningsmur er av naturstein med sikring av tett vegetasjon/hekk.

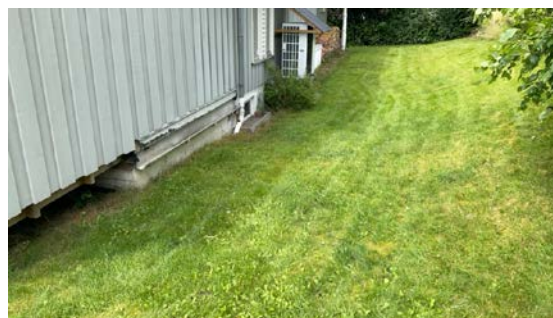
### ! TG 2 Terrengforhold

Tomten er skrånende ned mot vest.

- Det bør foretas terrengjusteringer.

Det bør lages bedre fall på langs av huset for å drenere bort overvann som kommer fra østsiden.

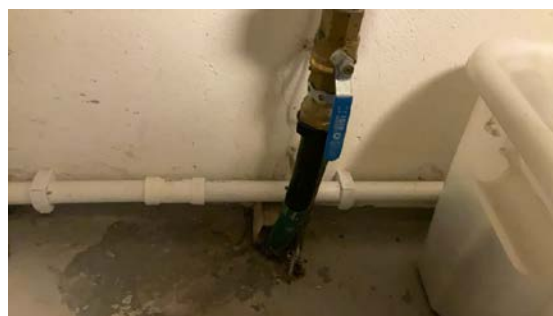
### ! TG 2 Utvendige vann- og avløpsledninger

Utvendige avløpsrør er av plast og utvendige vannledninger er av plast (PEL) fra byggeåret.

- Det er ikke behov for utbedringstiltak siden anlegget fungerer i dag, men ut ifra alder kan skader plutselig oppstå på eldre anlegg.
