# Tilstandsrapport

Andelsleilighet

Hans Nielsen Hauges plass 1, 0481 OSLO

Befaringsdato: 14.08.2025

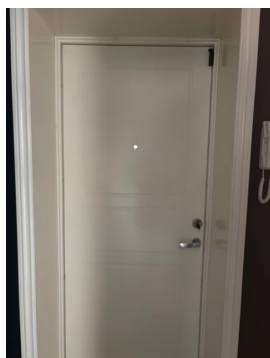
### ! TG 1 Dører

Ytterdør i malt profilert utførelse.

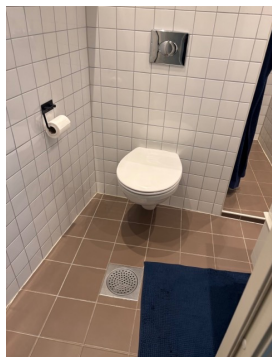
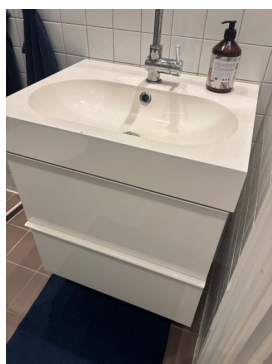
## 2. ETASJE > BAD

Mer enn halvparten av forventet brukstid er passert på våtrommet.  
Perforerte veggfliser. Noe flisbom.  
No ufagmessig silikonerings ved baderomsdør.  
Riss/sprekker i fuger.  
Noe skjevheter i flisoverflater.

- Det er påvist avvik i krav til høydeforskjell/fall-løsning på våtrommet.
- Krav til fall (høydeforskjell) er ikke oppfylt, men det er fall til sluk.

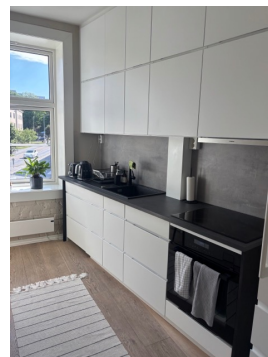
### ! TG 1 Overflater og innredning

Kjøkkeninnredning i hvit utførelse med laminat benkeplate. Int. platetopp/komfyr/oppvaskmaskin/kjøleskuff/vinskap. Oppvaskkum.
