Møllervegen 12B, 2008 FJERDINGBY

**Innholdsrik og familievennlig  
halvpart av tomannsbolig over 3  
plan - Solrik uteplass - Integreert  
enkelgarasje.**

# Møllervegen 12 B 2008 FJERDINGBY

## Tilstandsrapport Eierskifte

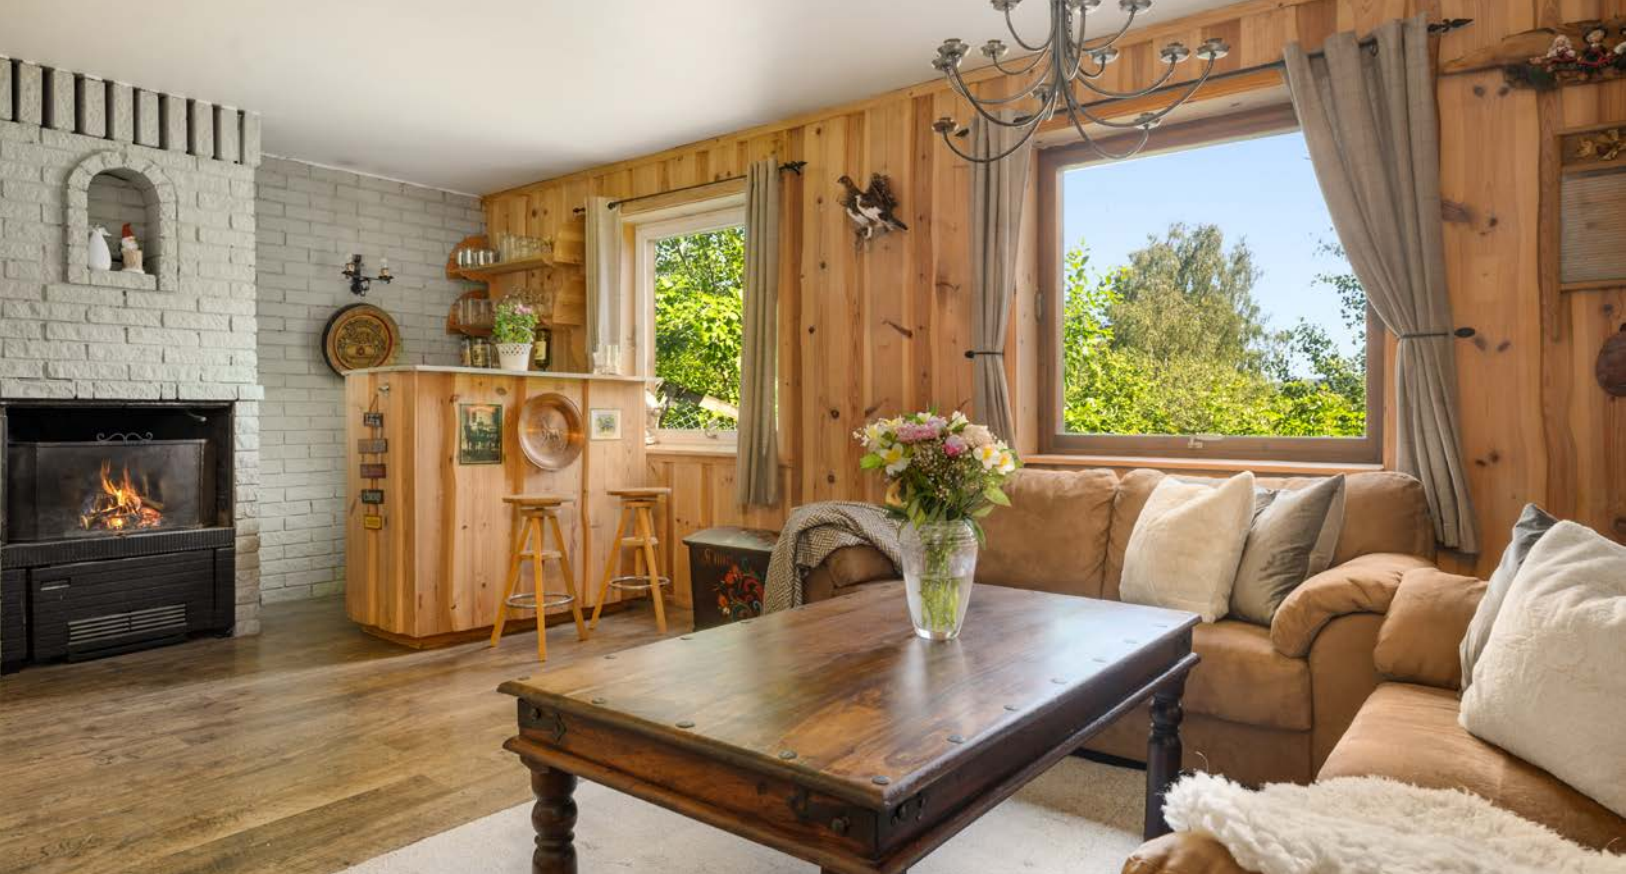
TG-3 satt grunnet mangel på bruksendring.

Innredet kjellerstue. Ikke bruksendret fra disponibelt rom.

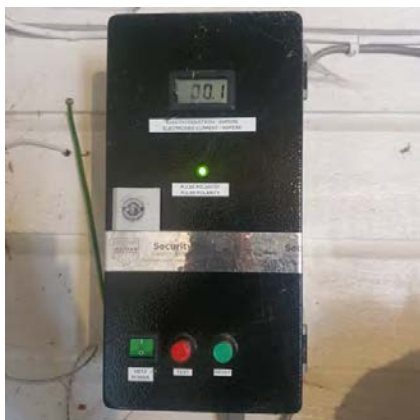
### 6.1 Drenering

Dreneringen/fuktsikring har nådd en alder som gjør tettheten usikker i tiden som kommer. Normal brukstid for en drenering anslås til å være ca 30 år.

Det registreres salt/kalkutslag på innvendig grunnmursflater som indikerer fuktransport gjennom grunnmuren.

Styringsenhet for drenerings løsning

Takstmann vil anbefale å utbedre riss/sprekker deretter holde det under oppsyn. Skal det vise seg at det må dreneres på tradisjonell måte så er det et grovt estimat på pris.

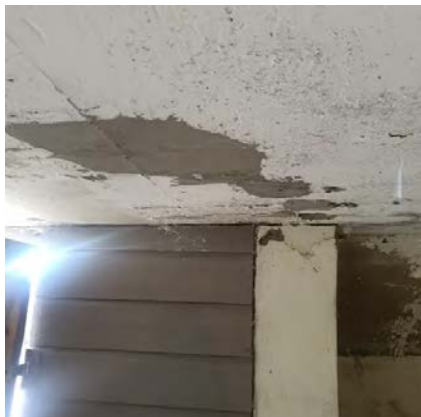
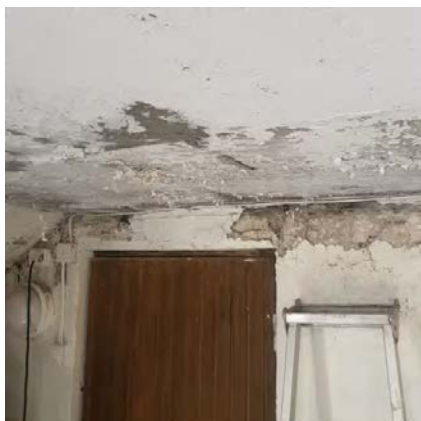
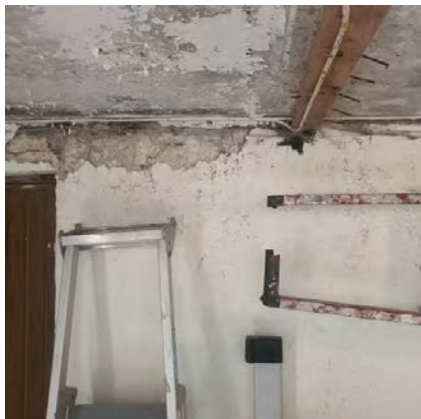
## 6.2 Grunnmur og fundament

Grunnmur/ringmur, støpt plate på mark. Det er synlige riss/sprekker på store deler av mur.

TG-3 satt på grunnlag av fall ned mot garasje som har tilkobling til bolig, riss/sprekker i betong samt store skader på puss på støttemur.

Det registreres riss/ sprekker i grunnmuren.

Det er ukjent om sprekken er gjennomgående.

Utbedring av riss / sprekker i grunnmur. Reperasjonsmørtel eller annet egnet produkt.

Det anbefales å foreta en gjenpussing av sprekker i grunnmur, slik at forholdet kan observeres over tid, med tanke på om dette er under utvikling eller er stabilt.

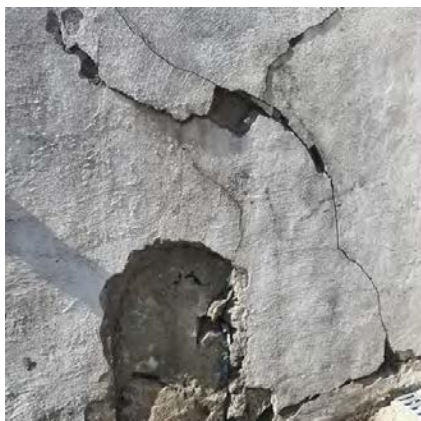
### 6.3 Støttemur

Det registreres sprekker/skader i støttemur. Skader kan ha flere årsaker som for eksempel belastninger og setninger. Det er fare for en ytterligere negativ utvikling.

Støttemur fra innkjørsel til garasje. Støttemuren ser ut til å være bygd med leca/betong.

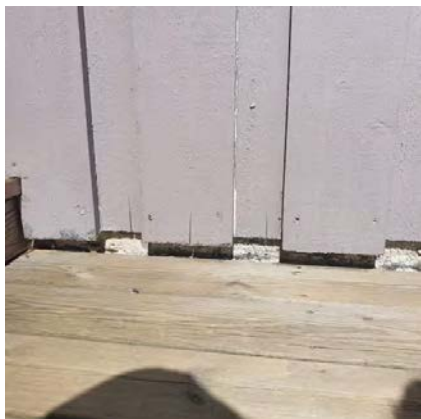
#### Oppsummering av yttervegger

TG-2

Det registreres sprekker i fasadene

Det registreres stedvis råteskader i trekledning.

Manglende lufting gir økt risiko for fuktskader i konstruksjonen.

Utbedring av lufting ved eventuelt bytte av kledning. Det er i hovedsak nederst på stående kledning som bærer preg av dårlig lufting i form av sprekkdannelse og råte.

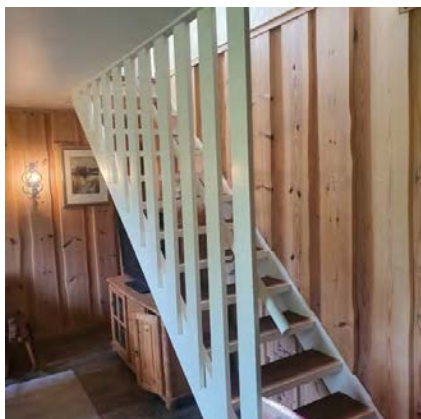
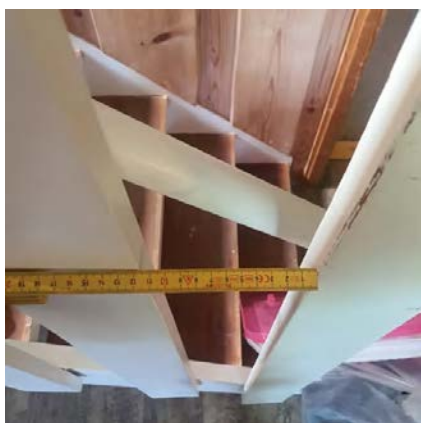
## 6.20 Trapp: Ned til kjeller

Innvendig trapp er en åpen tretrapp med hvitmalt trappevanger og rekkverk.

Trappen bærer preg av alder og slitasje, samt malingsflekker.

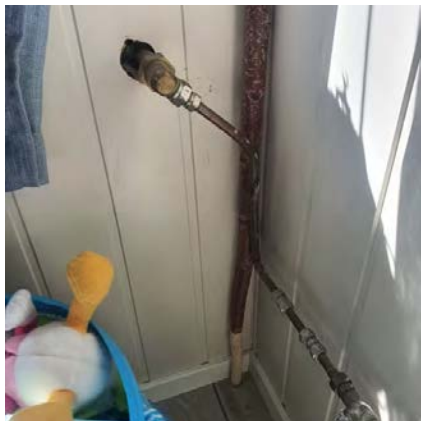
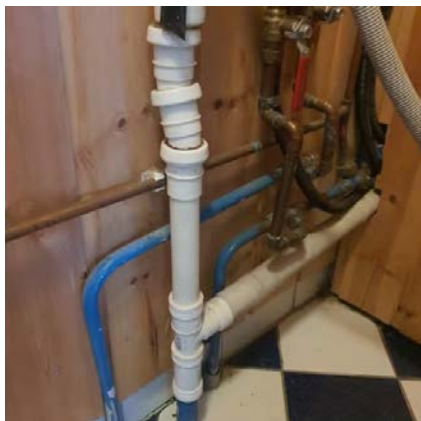
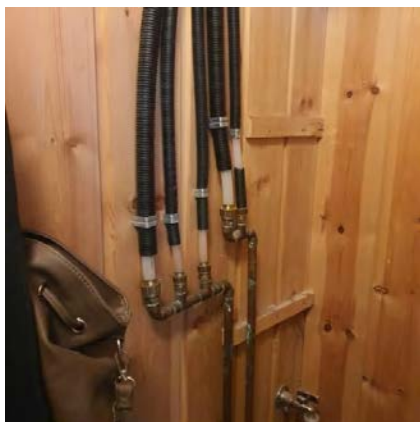
## 6.23 Vannledninger

| Det er brukt forskjellige type materiell på anlegget. Dette er mest sannsynlig fordi det har blitt byttet samtidig som det har blitt pusset opp. | |

TG-2

Vannrør til utekran er uisolert og er utsatt for frost.

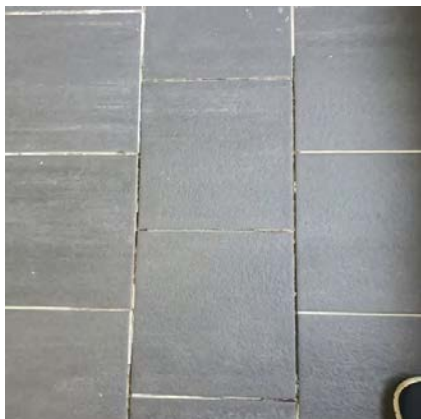
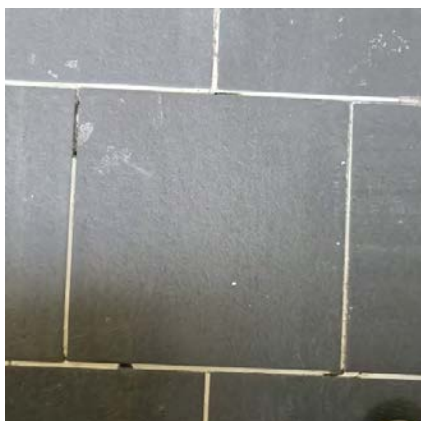
## 6.27 Våtrom: Tilegg for våtrom 2etg

Det er behov for totalrenovering av våtrommet!

TG-3 satt grunnet mangel på bruksendring.

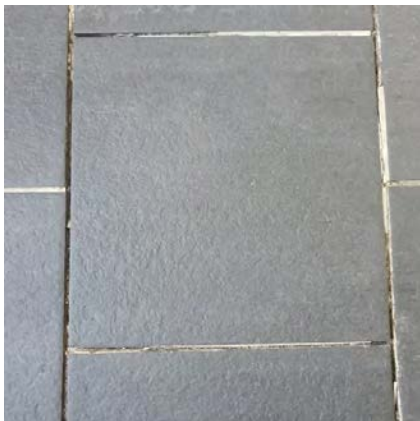
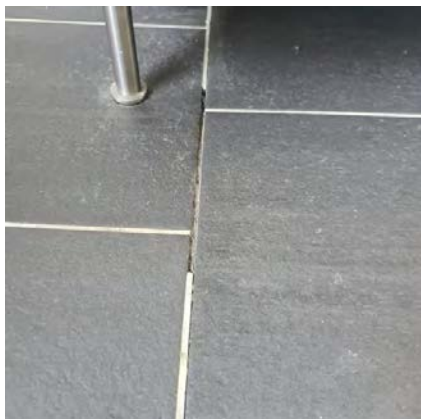
## 6.28 Våtrom: 2etg

TG-2

Gulvet i baderommet har fall mot sluk, men fallet er mindre enn det som kreves i forskriften som gjaldt på tidspunktet for bygging eller rehabilitering. Selv om forskriftskravet ikke er oppfylt, er det ingen tegn til funksjonssvikt som følge av dette avviket. Observasjoner viser at vannet i hovedsak ledes mot sluk, og det er lav risiko for at vann renner ut av baderommet.

Avviket vurderes som vesentlig fordi det kan påvirke vannavrenning og rengjøring over tid, spesielt dersom sluket er delvis blokkert eller badet brukes uten nødvendig vedlikehold. Likevel utgjør ikke dagens tilstand en betydelig risiko for vannlekkasje eller skade på omkringliggende konstruksjoner.

På bakgrunn av dette settes tilstandsgrad 2, som indikerer et avvik fra forskriftskravene uten at dette gir umiddelbar funksjons- eller sikkerhetsrisiko.

Det registreres "bom" i gulvflis (mangelfull heft mot underlag).

Det registreres riss / sprekker i flisfuger på gulv.

Tilstandsgrad 2 er satt med bakgrunn i alder på tettesjikt og derav økt risiko for lekkasjer.

Det er ikke etablert noen drepsåpning for synliggjøring av eventuell lekkasje fra innebygget systerne, og det er ikke framlagt noen dokumentasjon på annen godkjent løsning.

Det registreres sprekk i klosett.

Det registreres en sprekk i servant.

Det registreres skader på dusjkabinettet.

Servant og toalett bør vurderes byttet for å forhindre ytterlige skader.

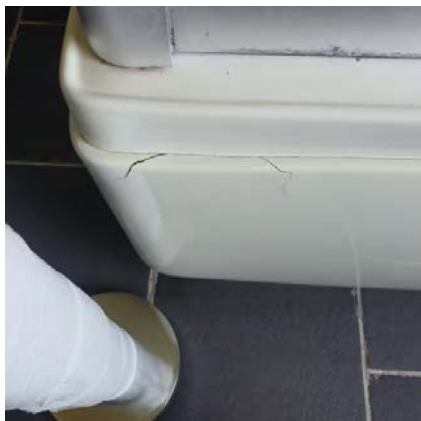
Det ble ikke utført hulltaking da det er etablert dusjkabinett på badet.

Det ble utført fuktsøk på gulvoverflate hvor det ble indikert noe fukt.

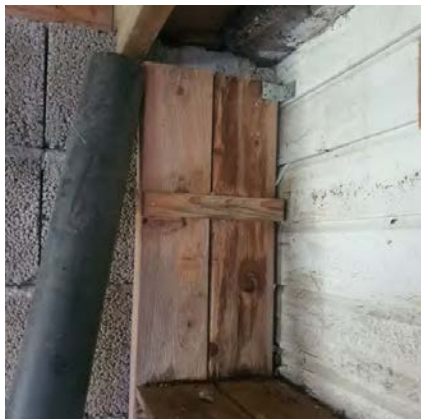
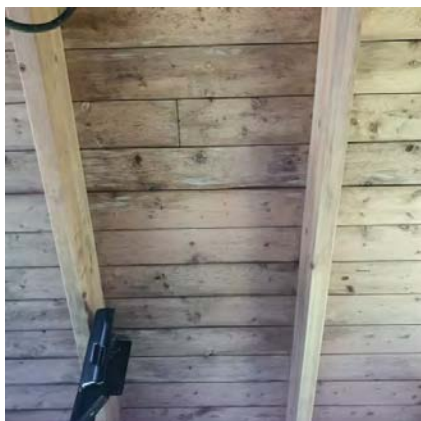
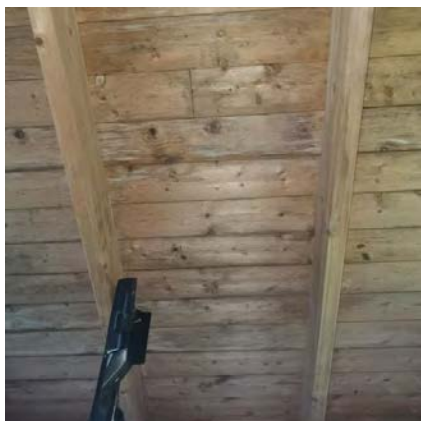
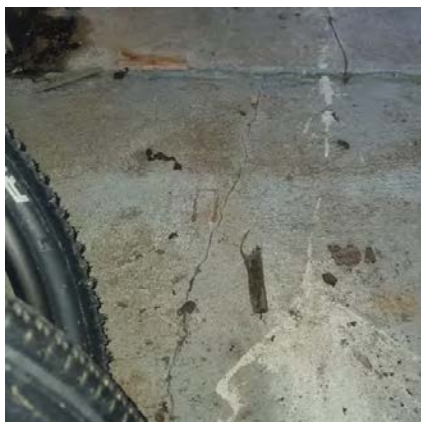
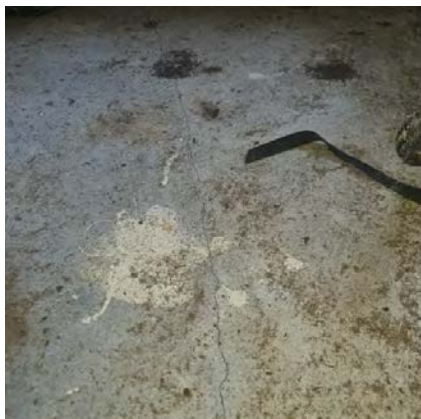
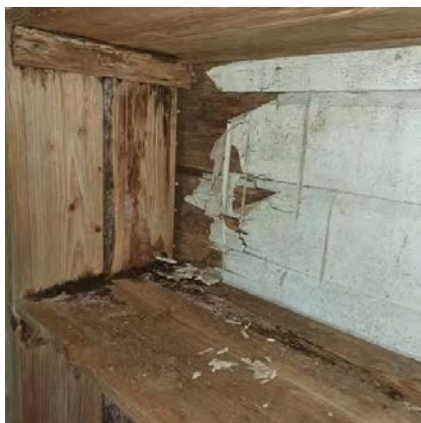
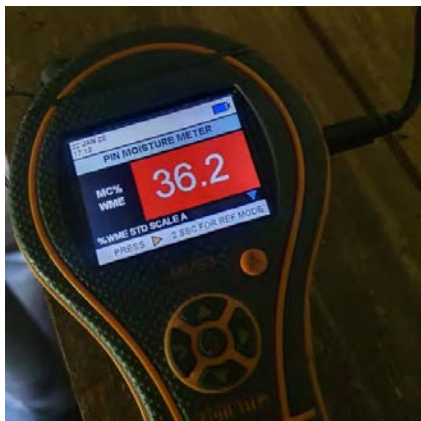
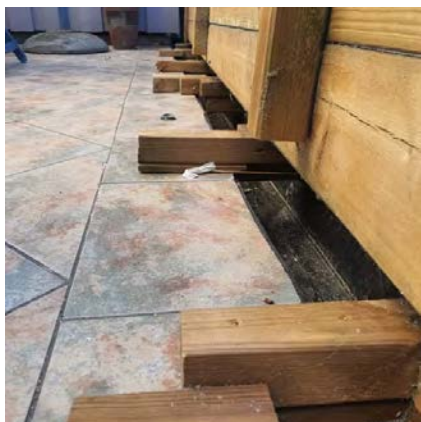
Bod sammenføyd med garasje. Utført arbeid 2011 med egeninnsats. Bod er påbygg. Det er lagt terrasse over garasje og bod.

Eier opplyser om at det er fukt/vann problemer i sammenføyningen mellom garasje og bod. Det er lagd renne på terrasse for å unngå dette, men det har ikke hatt ønsket effekt.

Det er synlig vannskader i bod på monterte hyller.

Sprekkdannelse i gulv.

Riss/sprekkdannelse gulv.

Fuktutslag på montert hylle.

Må utbedres for å unngå mer skade / fukt.

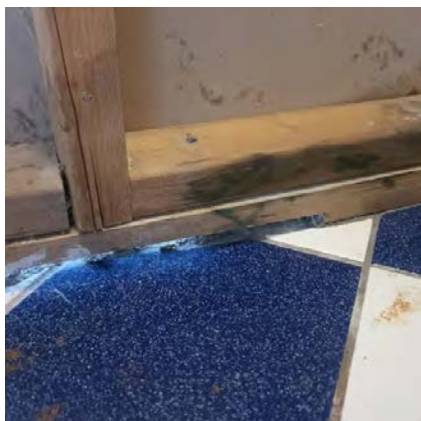
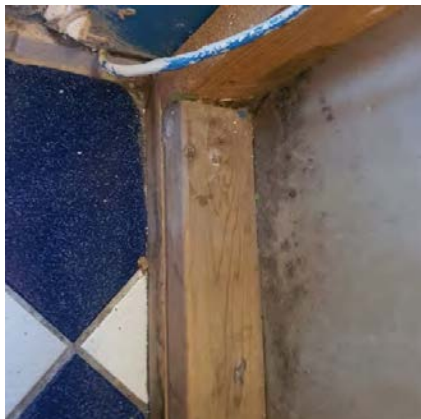
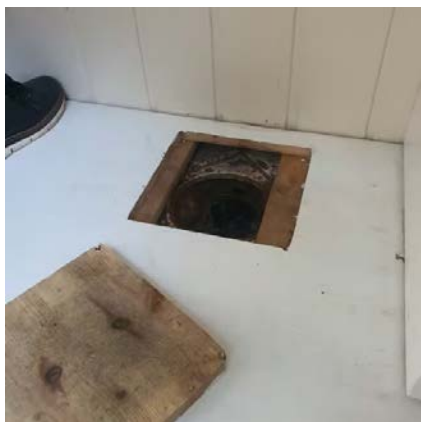
## 6.30 Øvrig: Vaskerom

Vaskerom har blitt gjort mindre for å få større gang. Dette har medført at sluk ligger skjult under skohylle i gangen.

Synlig fukt skader på vegg før sluk.

Bør utbedres for å unngå eventuelle skader.

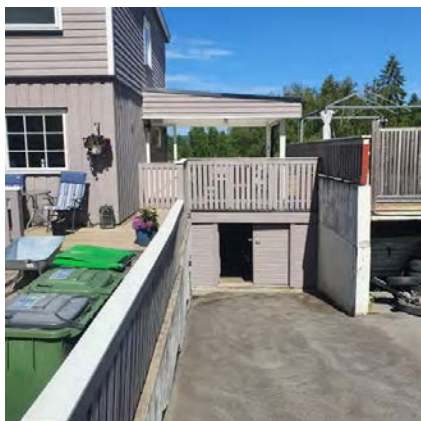
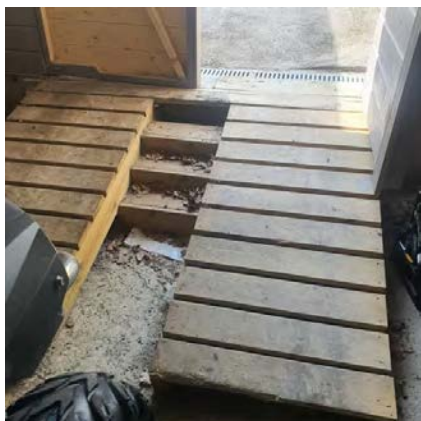
## 6.31 Øvrig: Garasje

Høyde på garasje er begrenset. Anser garasje som ikke egnet for bil. Dette på grunnlag av høyde på port og innfart inn i garasje. Det er idag laget ramper for inn og utkjøring pga nivå forskjell utenfor og inne i garasje.
