# Møllervegen 12 B 2008 FJERDINGBY

## Tilstandsrapport Eierskifte

Boligtype: Vertikaldelt tomannsbolig

Byggeår: 1967

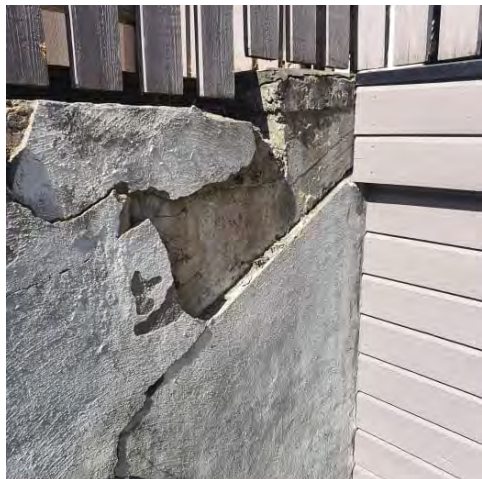
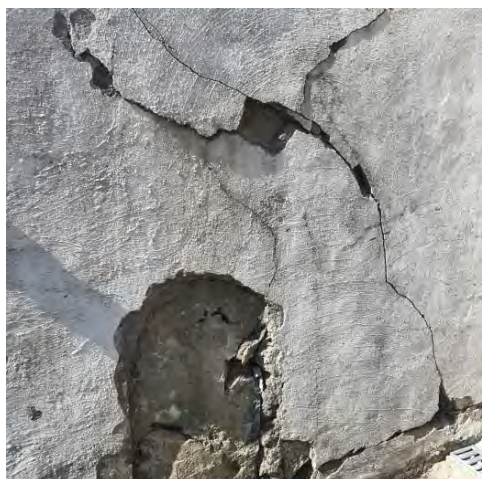
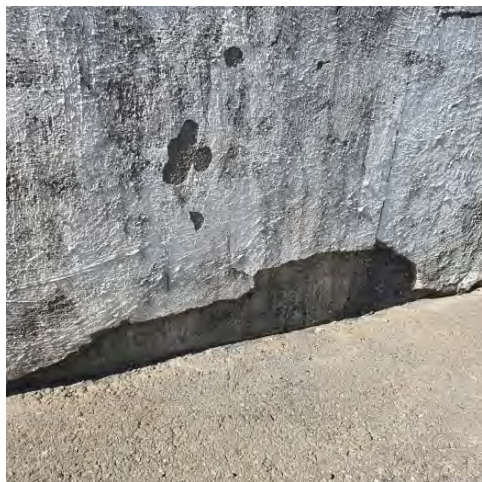
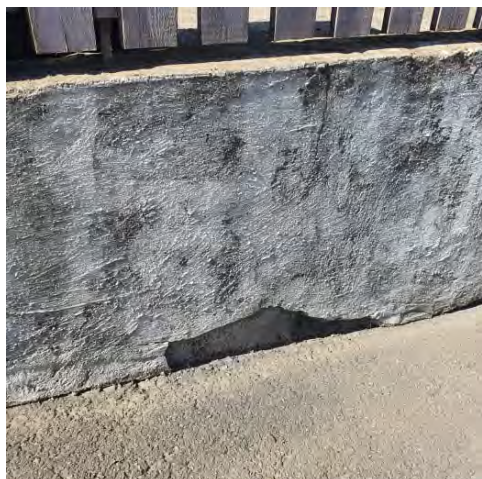
## 6.3 Støttemur

Det registreres sprekker/ setningsskader.

Det registreres sprekker/skader i støttemur. Skader kan ha flere årsaker som for eksempel belastninger og setninger. Det er fare for en ytterligere negativ utvikling.

Utbedre skader på støttemur.

For å kartlegge om skaden er under utvikling må observasjon over tid foretas.

Høyere rekkverk bør etableres.

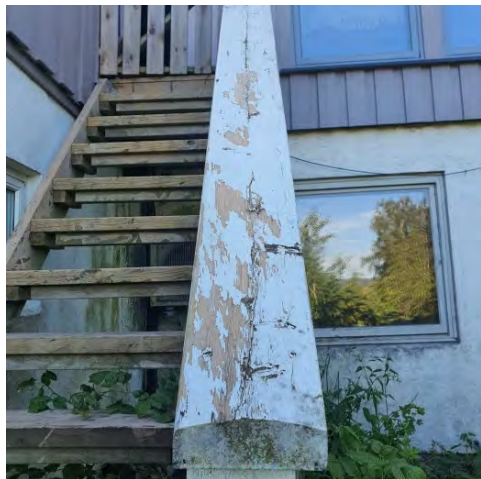
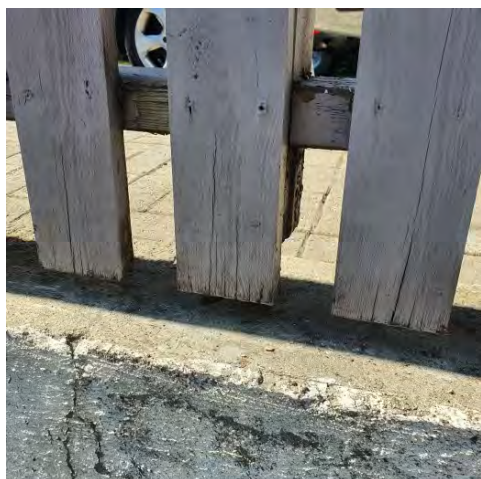
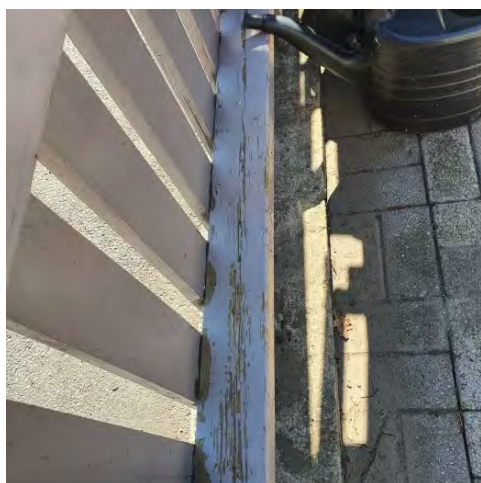
Håndløpere er værslitte, råte skader enkelte steder.

Overflatebehandling må påregnes.

Råteskadet trevirke må skiftes.

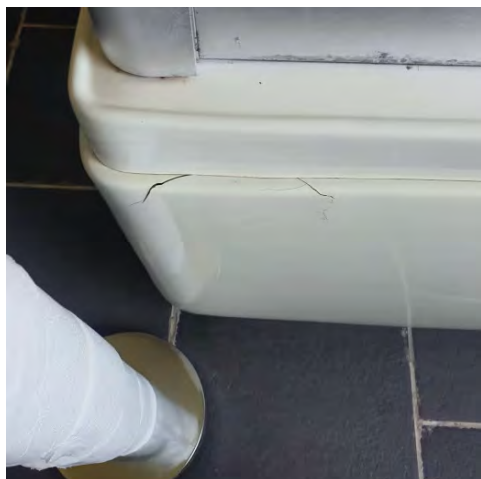
#### Fuktmåling

Det ble ikke utført hulltaking da det er etablert dusjkabinett på badet.

Det ble utført fuktsøk på gulvoverflate hvor det ble indikert noe fukt.

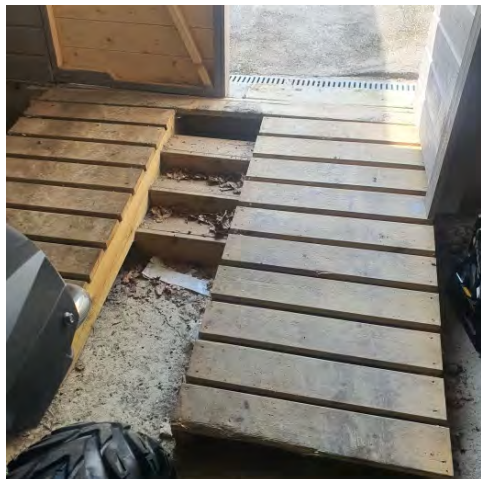
### 6.31 Øvrig: Garasje

Høyde på garasje er begrenset. Anser garasje som ikke egnet for bil. Dette på grunnlag av høyde på port og innfart inn i garasje. Det er idag laget ramper for inn og utkjøring pga nivå forskjell utenfor og inne i garasje.
