# Tilstandsrapport

Boligbygg med flere boenheter

Underhaugvegen 3 I, 3802 BØ I  
TELEMARK

Befaringsdato: 18.04.2024

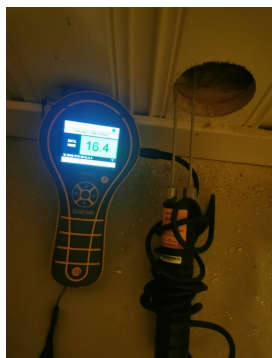
## Tilliggende konstruksjoner våtrom

Det er foretatt fuktsøk inne i bunnsvill i vegg ved dette hullet som grenser mot våtrom. Det ble ikke påvist fukt i bunnsvilla ved dette hullet som grenser til våtrom.
