# Tilstandsrapport

Tomannsbolig

Rekomfaret 9 , 2312 OTTESTAD

Oppdragsnr.: 22651-1037

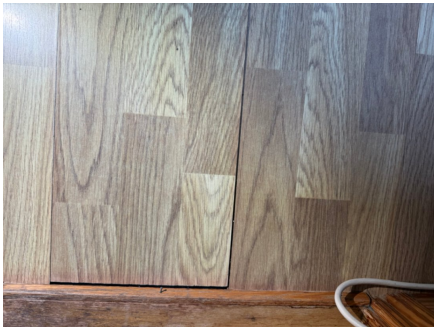
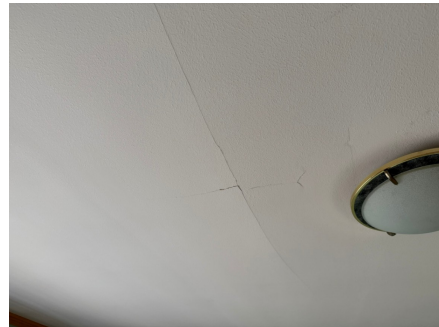
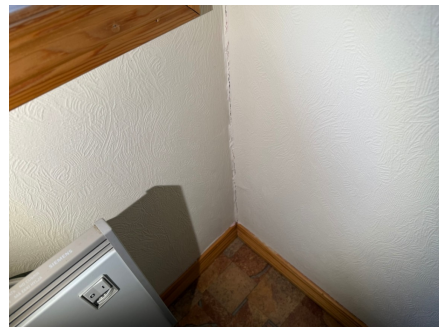
Det er registrert riss i innerhjørner på veggflater og stedvis riss i himling. Forholdet vurderes å ha sammenheng med naturlige bevegelser i konstruksjonen. I tillegg er det registrert gliper i skjøter på laminatgulv, med ukjent eksakt årsak. Forholdene fremstår som i hovedsak estetiske avvik. Konsekvensen er redusert estetisk kvalitet og behov for vedlikehold. Riss kan utbedres ved overflatebehandling, og laminatgulv bør følges opp og utbedres ved behov.

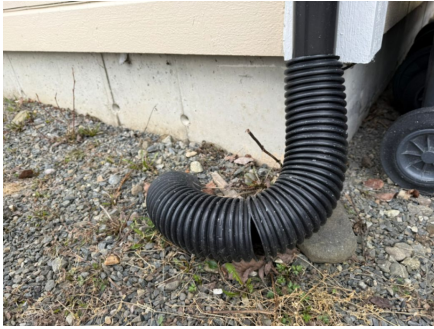
Konsekvensen er økt risiko for fuktpåvirkning ved grunnmur og behov for utbedring. Skadet drenerør bør utbedres eller skiftes for å sikre kontrollert bortledning av takvann, og dreneringen bør holdes under oppsikt.
