Rekomfaret 9, 2312 OTTESTAD

Hyggelig del av tomannsbolig med god planløsning på én flate. Solrike terrasser og selveiet tomt. Carport med bod og anneks.

Salgsobjekt: Del av tomannsbolig
Eierform: Eiet
Byggeår: 1998
BRA-i/BRA Total 102/115 kvm
Tomtstr.: 496.7 kvm
Gnr./bnr. Gnr. 17, bnr. 224
Oppdragsnr.: 1213260035

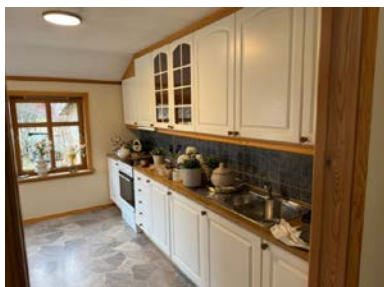
1. ETASJE > KJØKKEN

TG 3 Avtrekk

Konsekvensen er redusert inneklimate og økt risiko for fuktskader. Avtrekksviften bør utbedres eller skiftes slik at ventilasjonsanlegget fungerer som forutsatt.
