# Tilstandsrapport

Boligbygg med flere boenheter

Kirkeveien 40, 1860 TRØGSTAD

Befaringsdato: 10.06.2025

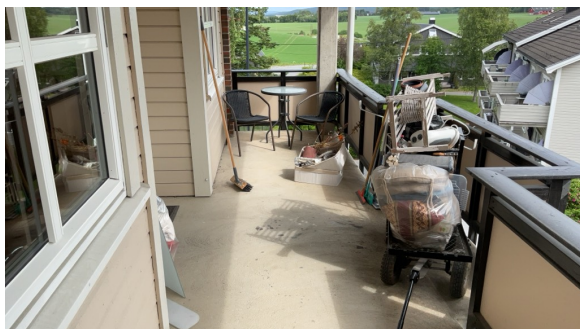
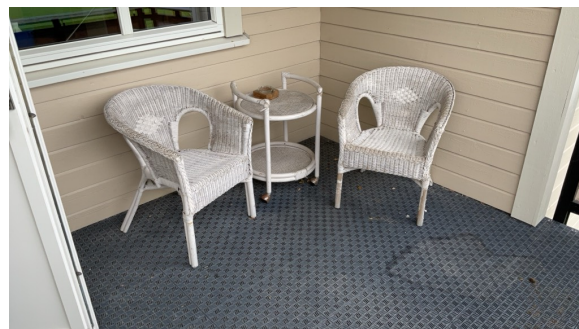
## TG 2 Andre utvendige forhold

Deler av tilstandsrapporten kan gå under borettslaget sitt ansvarsområde. Det er viktig å sette seg godt inn i vedtektene.

- For å lukke avviket ihht NS 3600.2018 må det utarbeides en Tilstandsanalyserapport/vedlikeholdsplan for fellesdeler i bygget. Da dette er opp til borettslag/sameie å rekvirere er kostnadsestimat ikke satt.

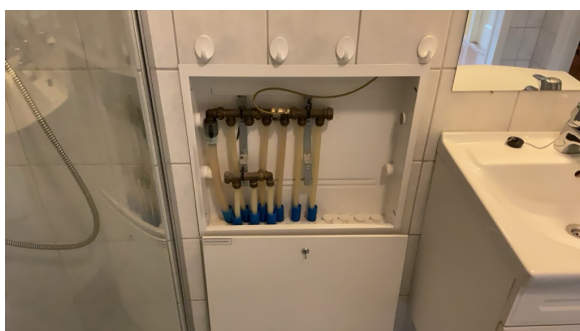
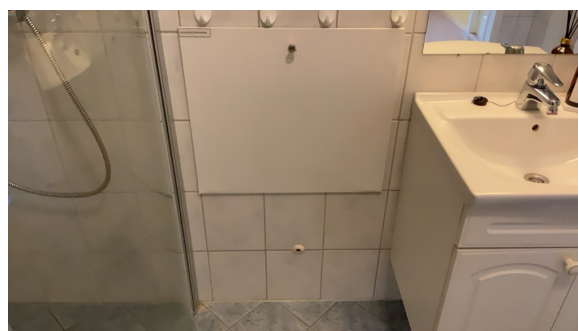
### TG 2 Avløpsrør

Det er avløpsrør av plast.

Manglende lokalisering av stakeluke medfører at det kan bli utfordrende å utføre rensing og utbedringer ved tette avløpsrør. Dette øker risikoen for tilbakeslag, oversvømmelser og skader på bygningsdeler ved eventuelle blokkeringer i avløpssystemet.
