# Eivind Torps veg 2 2408 ELVERUM

## Tilstandsrapport Eierskifte

Boligtype: Leilighet i boligblokk

Byggeår: 2019

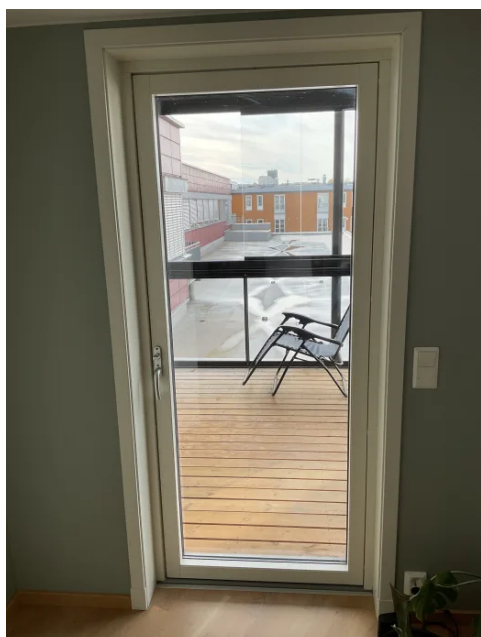
Balkongdør.

| Er det ved stikkprøver registrert avvik ved åpne/lukkemekanismen? | Ja |

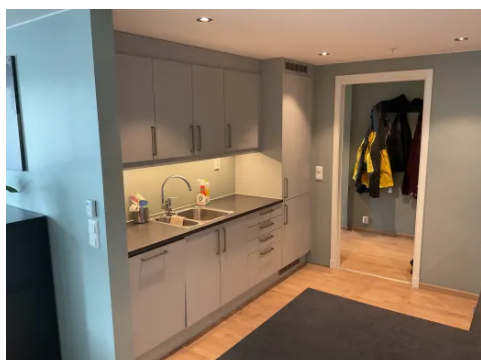
Kjøkken.

Skade på benkeplate

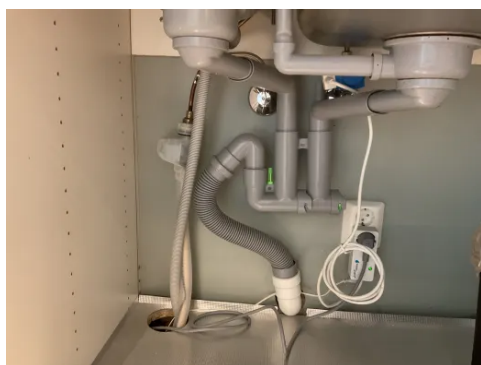
Avløpsrør under kjøkkenbenk.

Ingen avvik registrert, anbefaler regelmessig rengjøring av sluk og vannlåser for å sikre god avrenning.

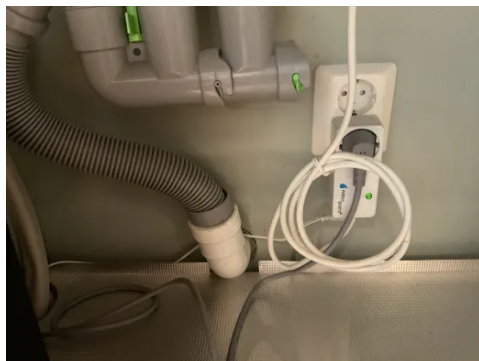
Waterguard i kjøkkenbenk.

Det er montert waterguard under vask på kjøkken.  
Stoppekrane er plassert i fordelerskap for vann.

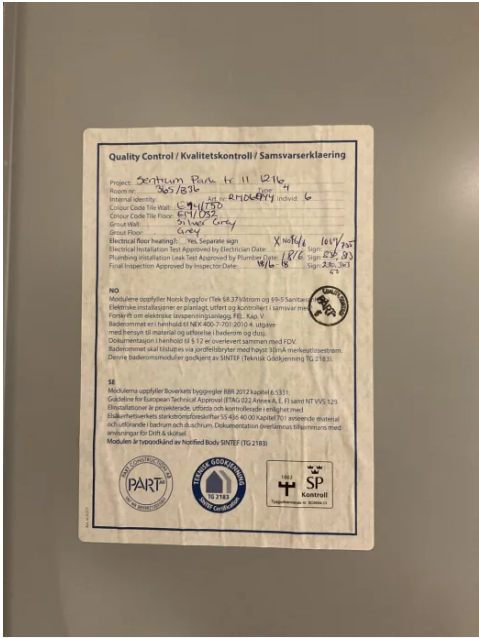
Sintef godkjenning

| Det er ikke etablert noen dreksåpning for synliggjøring av eventuelle lekkasjer fra innebygd sisterner. Dokumentasjon på godkjent løsning uten dreksåpning. | |
