aktiv.

Forstmester Barths veg 14, 2407 ELVERUM

6. Hovedrapport

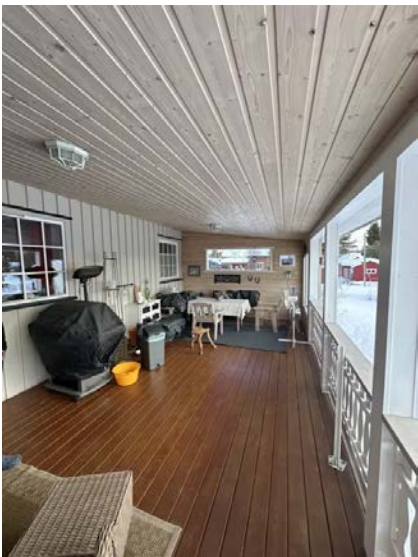
6.6 Balkong, terrasse, platting

Viser overbygget terrasse med adkomst fra stue og terreng.

Type	Terrasse
<p>Overbygget terrasse mot sør på ca.27m2. Terrassen er opphengt på husveggen og opplagret på frontdrager med søylefundament. Terrassebord med impregneret trevirke. Levegg med vindu mot øst. Levegg oppført i bindingsverk kledd med liggende trepanel. Himling med trepanel. Lys og strøm.</p> <p>Terrasse mot sør/øst er ikke vurdert pga snø.</p>	
Er det gjennomført arbeider etter opprinnelig byggeår?	Ja
Er det synlig tegn på skjevheter/konstruksjonssvikt?	Ja
Er det tegn på sopp/råteskader i treverk eller skader i betong?	Nei
Er det krav til rekkverk?	Ja
Er det avvik på rekkverkshøyde og åpninger i rekkverket i forhold til gjeldene byggt teknisk forskrift på befaringstidspunktet?	Nei
Er balkong / terrassen teknet?	Nei
<p>Oppsummering av balkong, terrasse, platting</p> <p>Det registreres stedvis skjevheter ved søylefundamenter.</p> <p>Det registreres at bjelkelag ikke ligger nedpå fundament.</p> <p>Anbefalte tiltak / ytterligere undersøkelser anbefales</p> <p>Det bør foretas nærmere undersøkelser av balkong/terrasse mot sør/øst når den er snøfri.</p> <p>Utbedring av ovennevnte forhold må påregnes.</p>

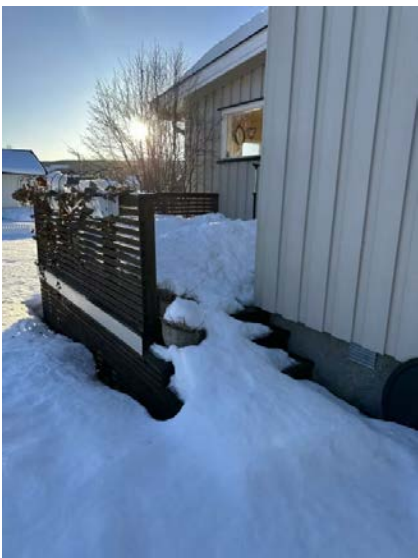
Det registreres stedvis skjevheter ved fundamentet.

Terrasse mot sør/øst er ikke vurdert pga snø.

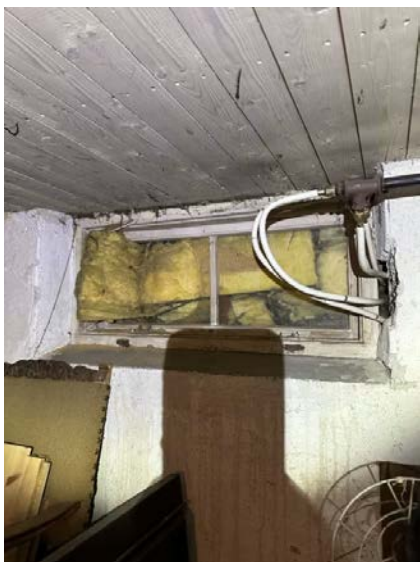
Viser knust vindu i kjeller. Antatt adkomst til krypkjeller.

Tiltak må påregnes ved eldre varevinduer og dører i kjeller.

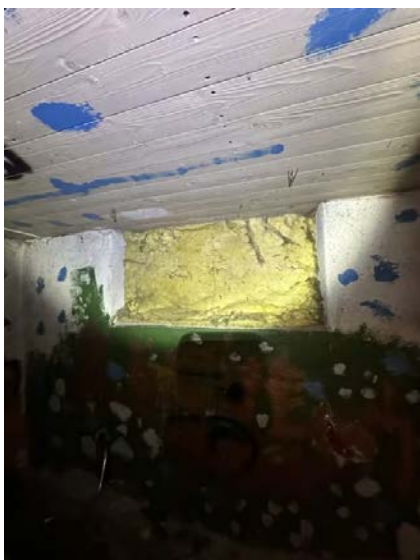
Det registreres manglende kjellervindu. Tettet med isolasjon.

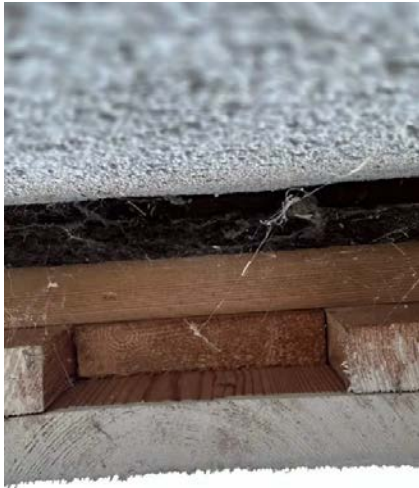
6.8 Yttervegger

Viser klosser som musesperre bak kledningen.

Det anbefales å etablere musetetting bak kledning.

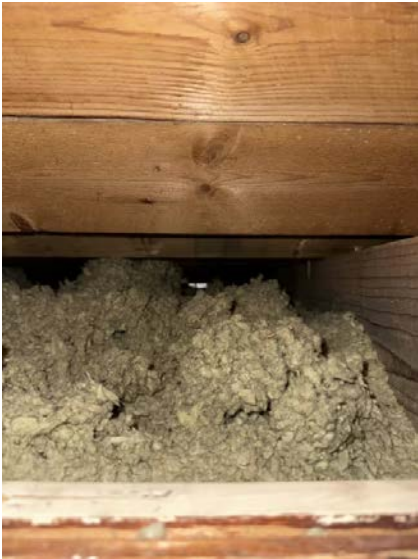
Tiltent luftespalte ved raft er noe redusert pga isolasjon.

Lufting av takkonstruksjonen bør forbedres for å redusere risikoen for fuktskader pga kondensering på loft.

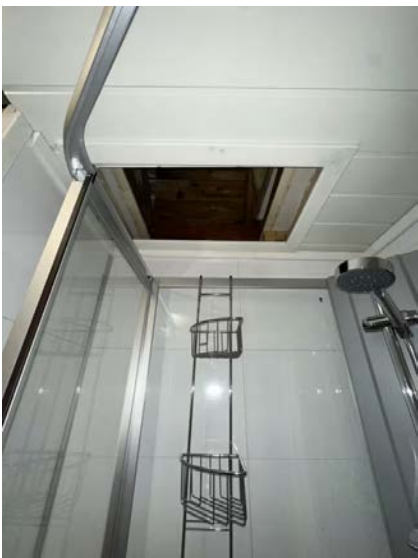
Adkomst til kaldtloft via luke over dusjkabinett på badet. Begrenset adgang for inspeksjon.

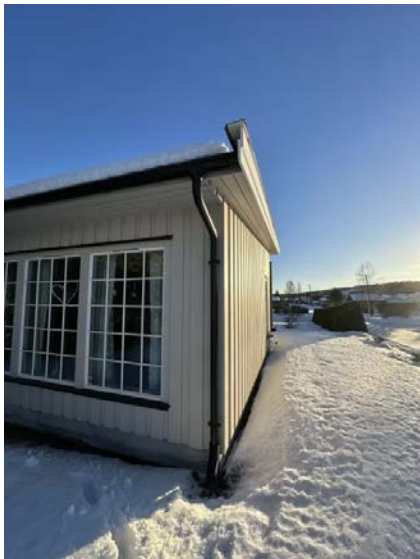
6.10 Renner og nedløp

Taknedløp ført med drensledning til grøft ved veg.

Taknedløp mangler utkast. Anbefaler etablert drensør slik at overflatevann blir ført bort fra boligen.

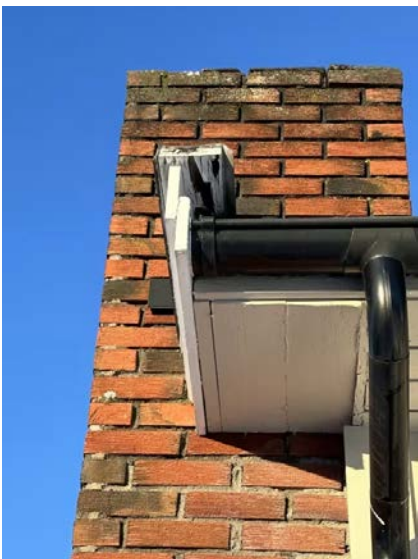
6.11 Takkonstruksjon

Det registreres slitasje/ råte ved isbordbeslag.

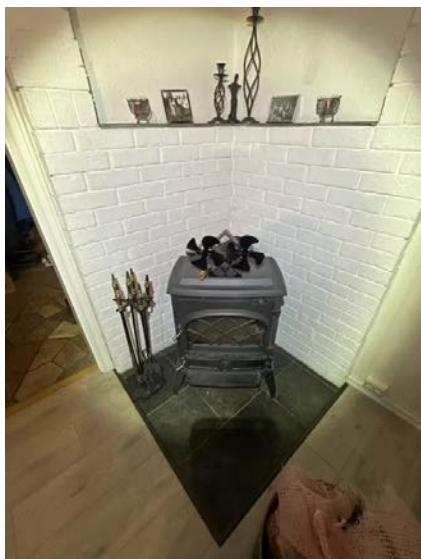
6.15 Ildsted/Skorstein

Viser vedovn i stue 1.etasje.

Mer enn halvparten av forventet brukstid er passert på pipe.

Med bakgrunn i påviste avvik og for en vurdering av eventuelle tiltak anbefales en ytterligere kontroll av pipa/ildsteder utført av brann- og feievesen.

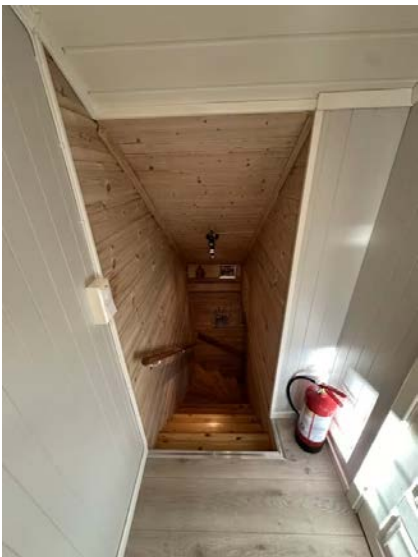
6.18 Trapp

Viser trapp mellom 1 og 2.etasje. Noe lavt ved ganghøyde.

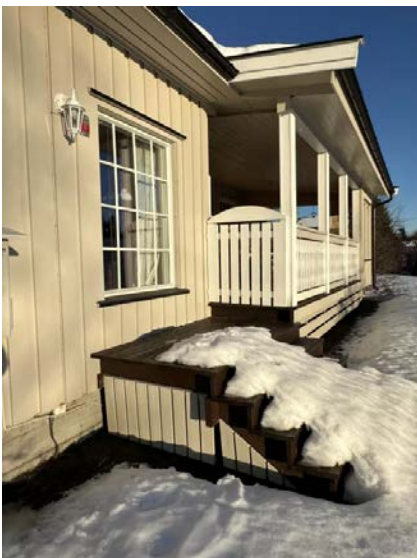
6.19 Trapp: Utvendige trapper

Viser terrengtrapp ved terrasse.

Rekkverk må monteres for å lukke avviket ved tretrapper fra terrasse til terreng.

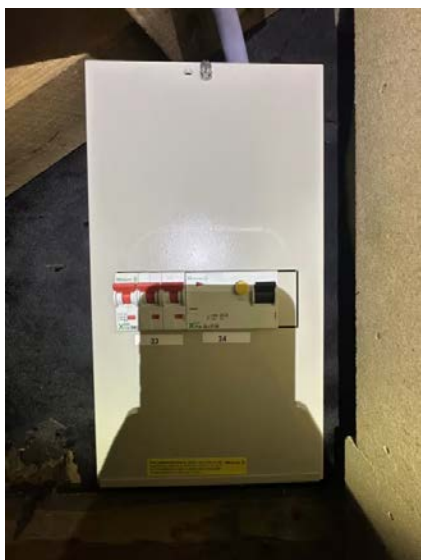
6.22 Elektrisk

Viser inntak plassert i knekott.
Overbelastningsvern på 40A og jordfeilbryter.

Det må påregnes en utbedring ved påviste forhold ved kabler utvendig.

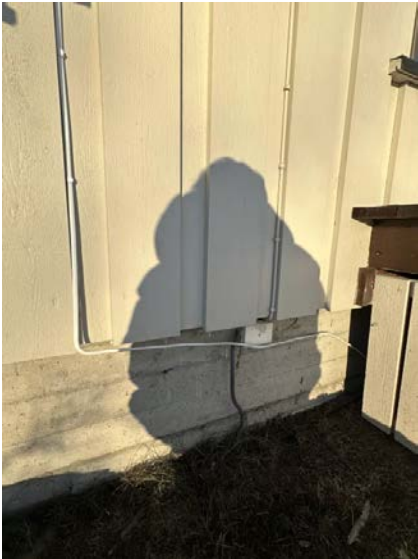
Viser kabler som ikke er festet tilstrekkelig. Kabelvern anbefales montert på jordkabel. Isolasjon på jordkabel er ikke ført helt inn i koblingsboks. Anbefales stekkavlastning på jordkabel.

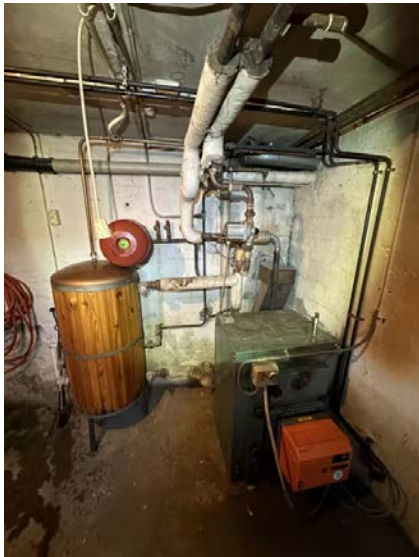
Viser eldre fyringsanlegg i kjeller.

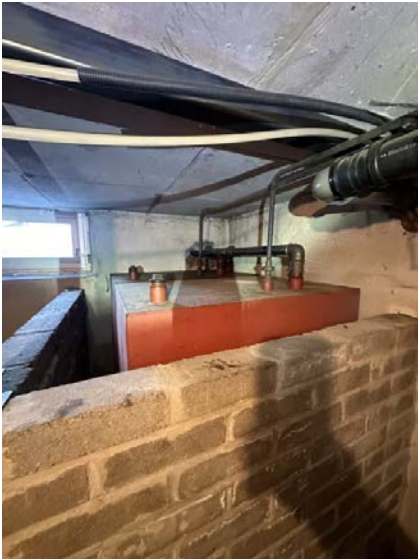
Funksjon og tilstand må vurderes av fagmann. Anbefaler ytterligere undersøkelser.

Viser innmurt oljetank i kjeller.

Fjerning av oljetank, oljefyr og installasjoner må påregnes.

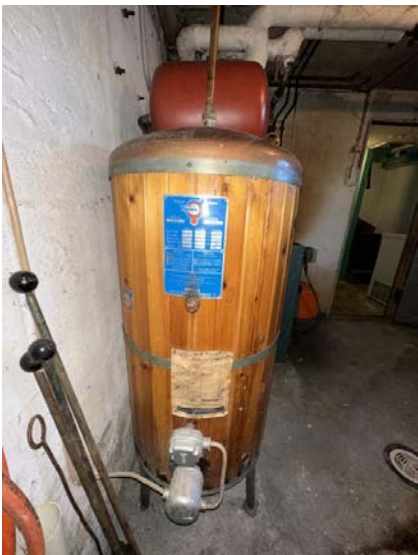
6.24 Varmtvannsbereder

Viser varmtvannsbereder fra 1963.

Berederen er over 60 år har usikker restlevetid. Det registreres rust og irr på bereder.

Det registreres enkelte fuktskjolder ved treverk på bereder.

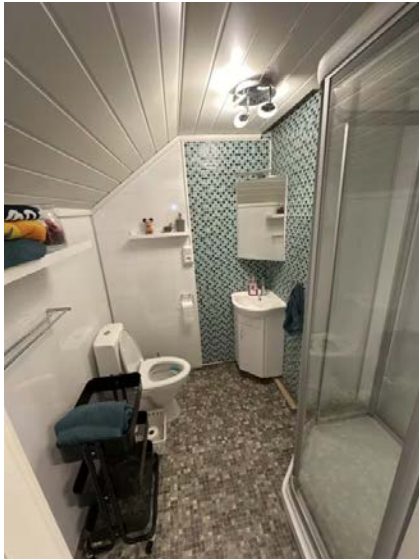
Viser bad i 2. etasje

Det registreres "bom" i fliser på vegg (mangelfull heft mot underlag).

Det er ikke montert bunnlist under baderomsplater i våtsonen, noe som avviker fra monteringsanvisninger.

Det registreres sprekk i gulvbelegg ved oppbrett.

Rommet er ikke ventilert og tilfredsstillende ikke krav til våtrom. Manglende ventilering medfører til en økt og uønsket fuktbelastning i rommet og dårlig inneklima.

Det anbefales å fortsatt benytte et dusjkabinett for å unngå ytterligere fuktbelastning fra fritt vann på gulv og vegger.

Lokal utbedring ved sprekke i gulvbelegg og fuktbeskyttelse ved underkant av baderomsplater anbefales for bedre sikkerhet.

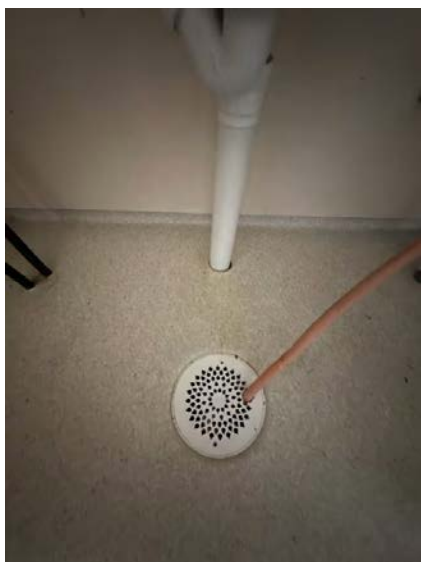
6.29 Øvrig: Vaskerom

Rørføringer gjennom gulv har ingen synlig oppbrett/tetting rundt rør.

Det er liten høydeforskjell fra topp sluk til tettesjikt ved manglende oppbrett og det er risiko for at eventuelt lekkasjevann renner ut.

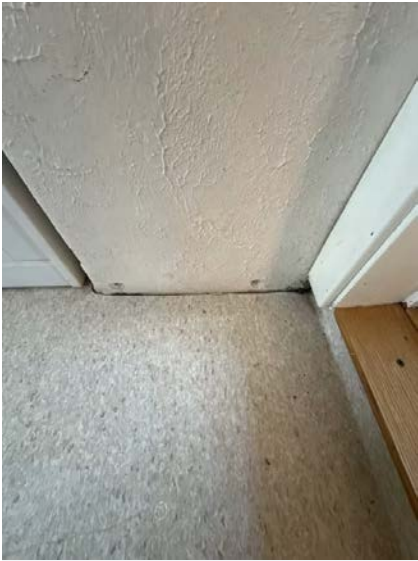
Viser manglende oppbrett av belegg.

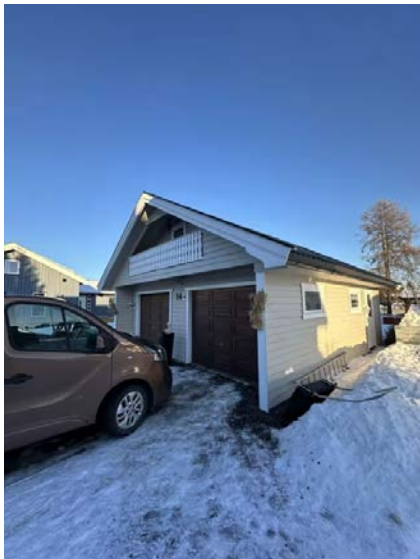
6.31 Øvrig: Garasje

Viser dobbel garasje.

Uisolert garasje oppført med støpt gulv og vegger oppført i bindingsverk med utvendig liggende panel. Oppført tregulv i bakkant. Taket har saltaksform teknet med takpanner. Det er montert to leddporter i tre med portåpner. Innlagt lys og strøm. Renner av metall. Ikke montert nedløp. Støpt gulv mot grunn med enkelte sprekker og oppsmuldring.
