Forstmester Barths veg 14, 2407 ELVERUM

**Stor, flott og solrik eiendom med  
god beliggenhet. Pen og godt  
vedlikeholdt familiebolig.  
Dobbelgarasje og redskapsbod.**

# Ditt nye hjem?

## 6. Hovedrapport

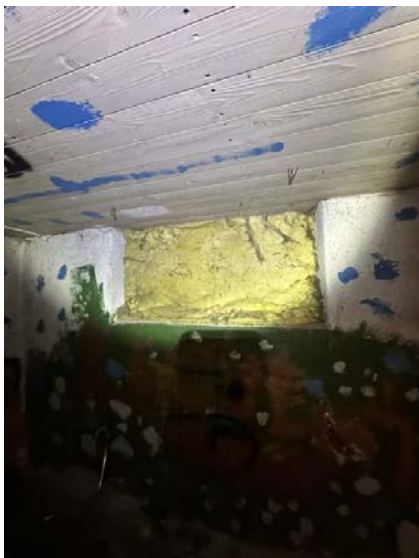
Det registreres manglende kjellervindu. Tettet med isolasjon.

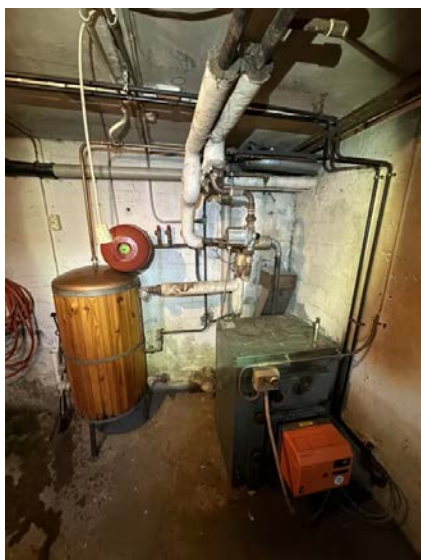
Viser eldre fyringsanlegg i kjeller.

Fjerning av oljetank, oljefyr og installasjoner må påregnes.

Funksjon og tilstand må vurderes av fagmann. Anbefaler ytterligere undersøkelser.

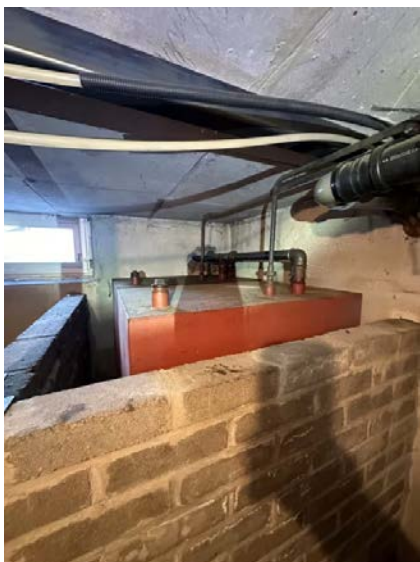
Viser innmurt oljetank i kjeller.

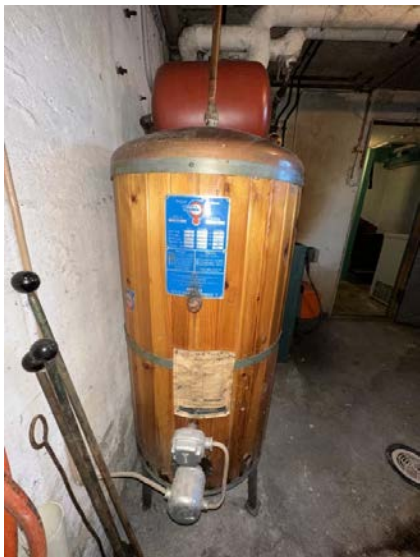
Viser varmtvannsbereder fra 1963.

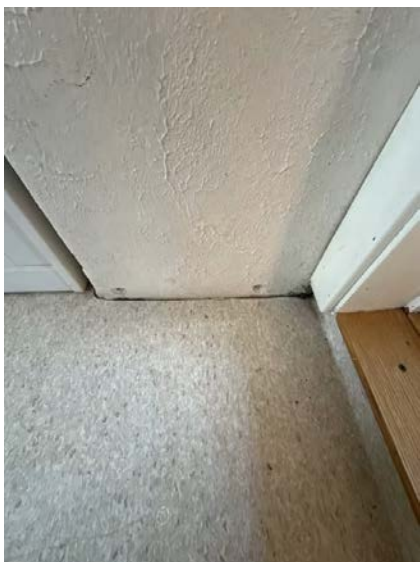
Viser manglende oppbrett av belegg.
