Ole Evenstads vei 1382, 2480 KOPPANG

**Landlig beliggende eiendom med eldre enebolig og et uthus. Kort vei til fantastiske friluftsområder og Glomma!**

## 6. Hovedrapport

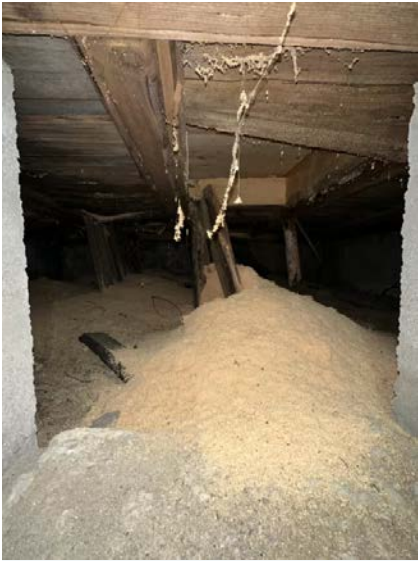
Deler av stubbloftkledningen og isolasjon i krypkjeller har løsnet.

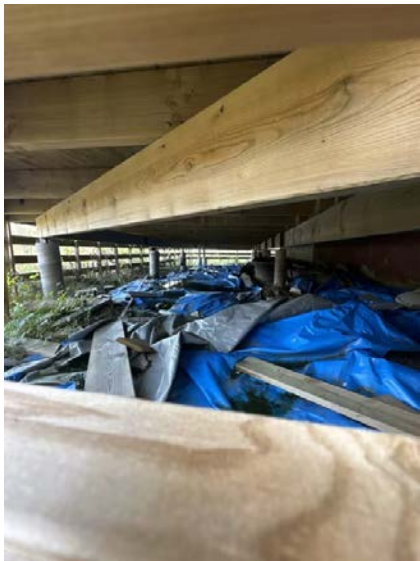
Viser søylefundamenter under terrasse.

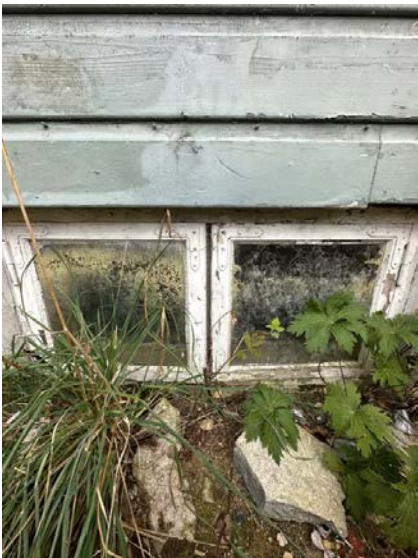
\* Vinduer og dører: Det blir påvist skade i glass på varevindu i kjeller. Innvendige vindusoverflater med generelt omfang av kondens da befaringen ble gjennomført. Kittfalsler (utvendig tetting mellom vindusramme og glass) er uttørket og løsnet. Det registreres manglende bruk av tettelisten som pga dette tetter dårlig. Det registreres harde tettelisten som pga dette tetter dårlig. Enkelte dører tar i karm/terskel og har behov for justering. Enkelte vinduer tar i karm og har behov for justering. Lokalt noe gjenstående arbeid ved overganger/avslutninger. Med tanke på oppnådd alder på enkelte vindu er punktering av glass i tiden som kommer påregnelig. Anbefalte tiltak: Utskifting av dører og vindu pga skade/slitasje må påregnes. Utbedringskostnader: 10 000 - 50 000

Viser varevindu i kjeller.

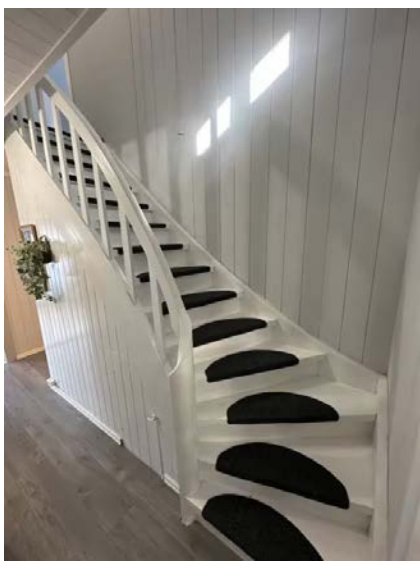
Viser trapp mellom 1 og 2.etasje

Er det påvist andre avvik utover normal slitasje? Ja

Det anbefales å redusere avstanden mellom rekkverksspiler slik at åpningen ikke overstiger 10cm.

Håndløper på veggen for bedre sikkerhet anbefales etablert.

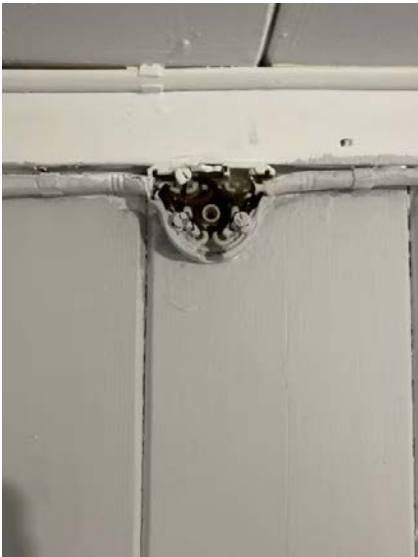
Eldre koblingssboks mangler lokk.

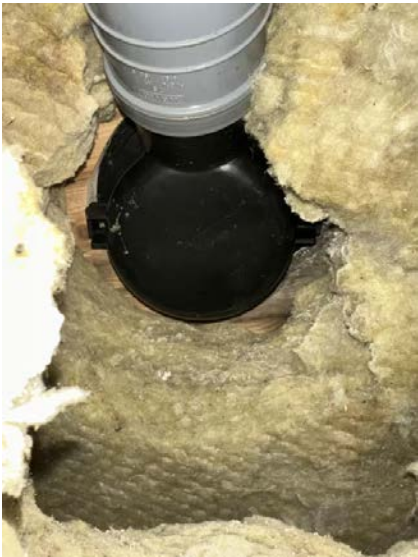
Det er ikke foretatt hulltaking. Deler av stubbloftkledningen og isolasjon i krypkjeller under baderommet har løsnet og det er foretatt undersøkelser der. Undersøkelsen viser ingen tegn til fuktighet rundt sluk.

Viser sluk. Sluk inspisert fra åpninger i stubbloftkledningen.

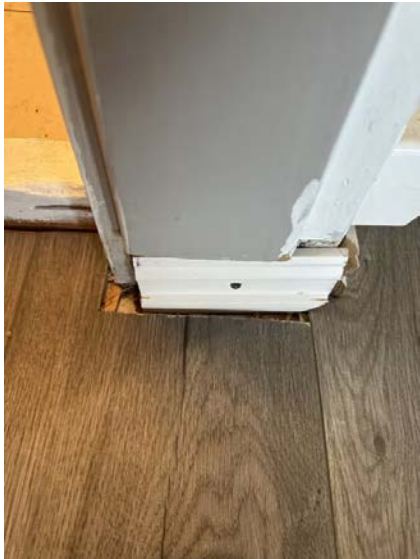
Listing fremstår og blitt utført på egeninnsats med varierende håndverksmessig utførelse.

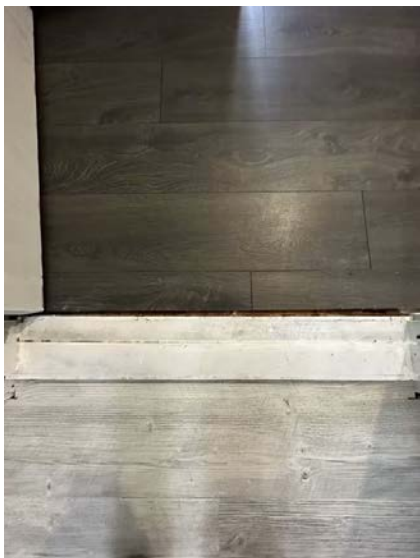
Overflater etablert med noe varierende håndverksmessig utførelse.

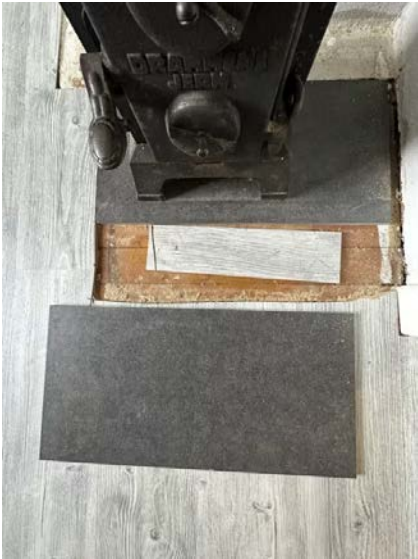
Gulv fremstår og blitt utført på egeninnsats med varierende håndverksmessig utførelse.

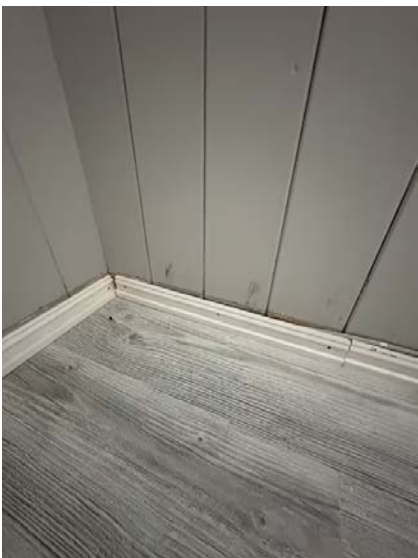
Listing med varierende håndverksmessig utførelse. Strømkabel ført bak listverk.
