Tilstandsrapport

Rekkehus

Strandavegen 25 D, 4200 SAUDA

Befaringsdato: 22.10.2024

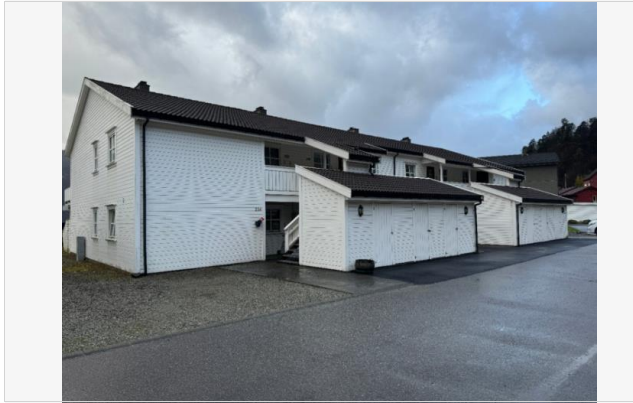
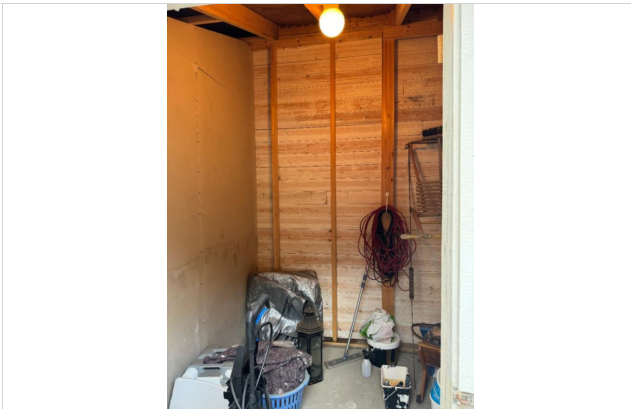
Bod

Det er tilgang til en bod i ett felles bygg med 3 boder.
Boden er delvis uinnredet og ikke isolert.
Det er strøm i boden.

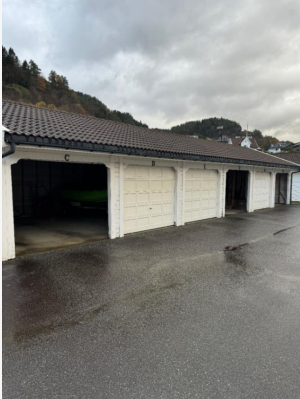
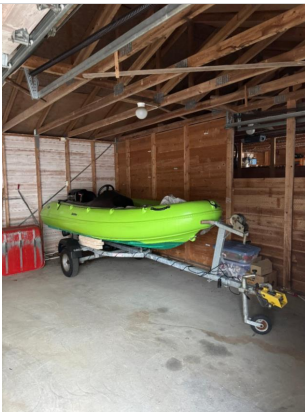
Garasje i felles bygg.
Har egen leddport på 250x205.
Utvendig felles vedlikehold
