Tilstandsrapport

Boligbygg med flere boenheter

Tiriltunga 20, 6518 KRISTIANSUND N

Befaringsdato: 27.02.2025

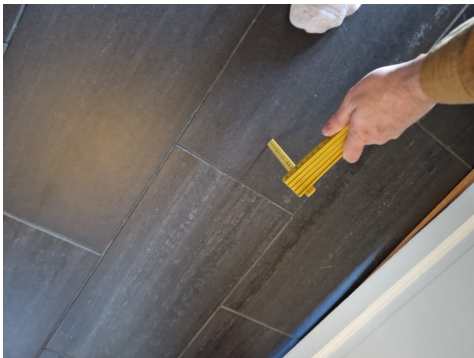
Bom under flisene kan føre til løse eller sprukne fliser. Avviket gir derfor grunnlag for at overflaten overvåkes jevnlig. Skal konstruksjonen få TG 0 eller 1 må avviket utbedres.

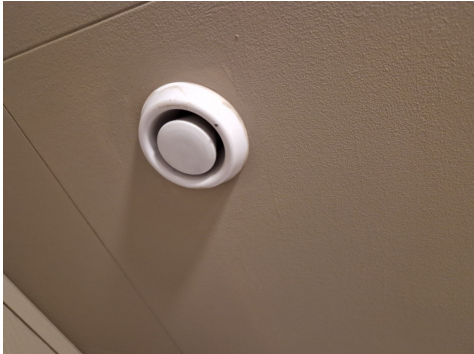
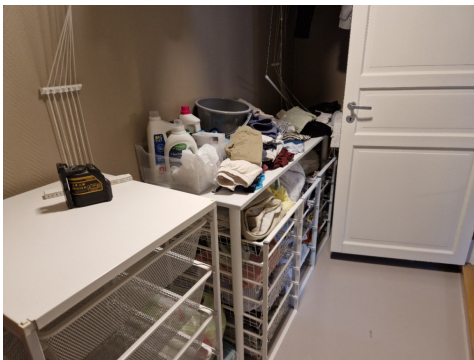
2. ETASJE > VASKEROM

TG 0 Tilliggende konstruksjoner våtrom

Det var ikke nødvendig med hulltaking for å kunne måle fuktprosent i konstruksjonen da det var tilgang til svillen gjennom luken til stoppekranen. Hulltaking er foretatt og ingen unormale forhold er avdekt. Hulltaking er en stikk kontroll ett sted. Kontrollen kan ikke utelate fuktskader andre steder i rommet.

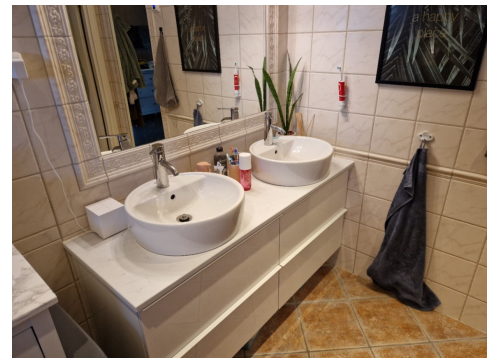
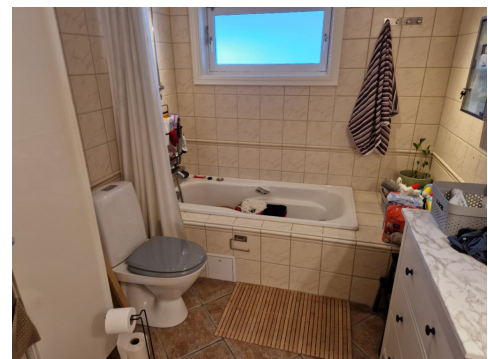
1. ETASJE > BAD

TG 2 Overflater vegger og himling

- Det er vindu/dør med ikke fuktbestandige materialer i våtsonen (ved vask, dusj, badekar, osv.), løsningen eller byggematerialet er uegnet

- Uegnede materialer må fuktbeskyttes/utskiftes.

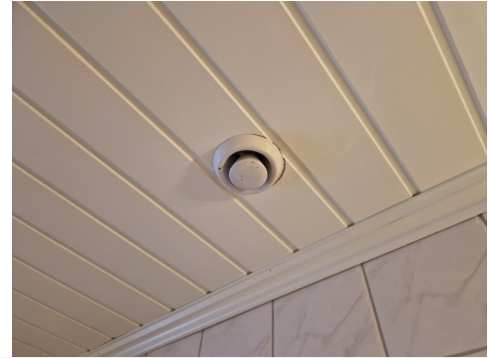
1. ETASJE > BAD

! TG 0 Tilliggende konstruksjoner våtrom

Hulltaking er foretatt og ingen unormale forhold er avdekt. Hulltaking er en stikk kontroll ett sted. Kontrollen kan ikke utelate fuktskader andre steder i rommet.
