Tilstandsrapport

Boligbygg med flere boenheter

Dælenenggata 40 E, 0567 OSLO

Befaringsdato: 08.10.2024

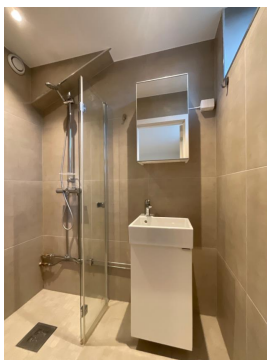
5 ETASJE > BAD

Flislagt bad med varmekabler, avtrekk, speil, vindu, downlights, servant med innredning, dusj hjørne med innfellbare glassdører.

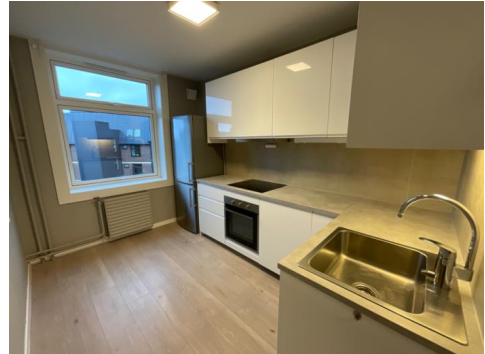
5 ETASJE > KJØKKEN

Tidsriktig glatt innredning, soft close, fliser over benk, armatur, laminat benkeplate med nedfelt stålkum og keramisk topp, integrert komfyr, oppvaskmaskin, frittstående kjø/frys.

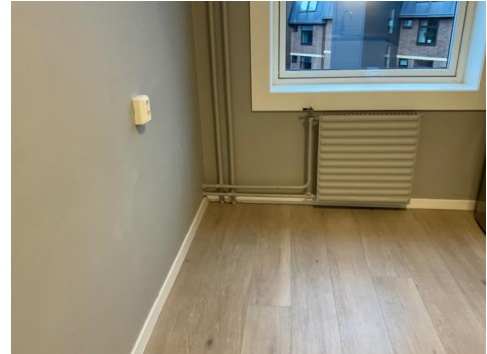
Det er installert fjernvarme, radiatorer.
