# Tilstandsrapport

Rekkehusleilighet

Parkvegen 21 C, 2380 BRUMUNDDAL

Befaringsdato: 27.01.2025

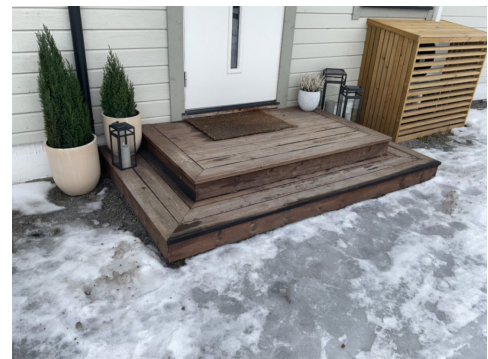
## TG 1 Utvendige trapper

Tretrapp ved inngang.

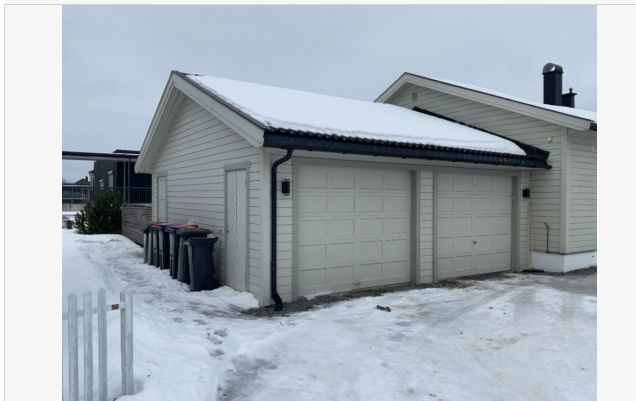
## Privat garasje og bod i felles bygg

Saltak tekket med betongtakstein. Noe fuktmerker i undertak.
