Langbråtaveien 16, 1930 AURSKOG

**Velholdt enebolig med  
dobbelgarasje, stor hage og flott  
terrasse mot sør. Ny varmepumpe.  
Landlig og solrik beliggenhet!**

Befaringsdato: 18.03.2025    Rapportdato: 31.03.2025    Oppdragsnr.: 13998-1412    Referansenummer: IV2787  
Autorisert foretak: Fagersand AS    Sertifisert Takstingeniør: Henning Fagersand    Vår ref:

# Tilstandsrapport

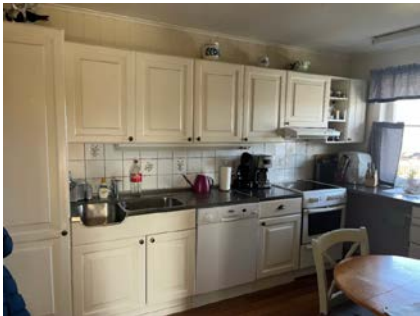
Kjøkkeninnredning med profilerte malte trefronter, laminert benkeplate, benkebeslag med vaske- og skyllekum, komfyr, oppvaskmaskin, kjøl/fryseskap og høyskap.  
Laminat på gulv og fliser på vegg over kjøkkenbenk.  
Ved fuksøk ble det registrert normale verdier på utsatte steder.  
Eldre innredning, som er oppgradert med nyere fronter.  
Normal bruksslitasje.

Kjøkkeninnredning.
