# Tilstandsrapport

Enebolig

Totlandsvegen 556, 5226 NESTTUN

Befaringsdato: 10.09.2024

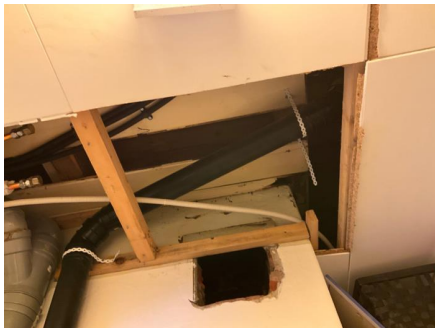
Det ble gjort visuell inspeksjon av overflater uten å avdekke avvik utover normal bruksslitasje.

Merk:  
Åpning i himling.
