Røsslyngveien 22, 4072 RANDABERG

**Innholdsrik enebolig m/dobbel
garasje og carport. Romslig og
solvendt hage m/hagestue.
Utleid kjeller (ikke godkjent).**

6. Hovedrapport

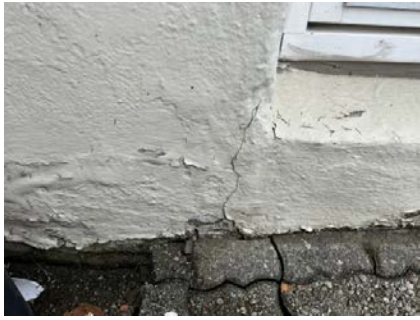
6.2 Grunnmur og fundament

Grunnmur og fundament: TG 2 på grunn av utvendige murte/pussede fasader har sprekker. Anbefalte tiltak: Bør undersøkes nærmere og utbedring foretas. Normaltid for vedlikehold av pussede flater. Bom og løs puss hugges ned. Ny puss påføres. Intervall 20 – 30 år.

Bør undersøkes nærmere og utbedring foretas. Normaltid for vedlikehold av pussede flater. Bom og løs puss hugges ned. Ny puss påføres. Intervall 20 – 30 år.

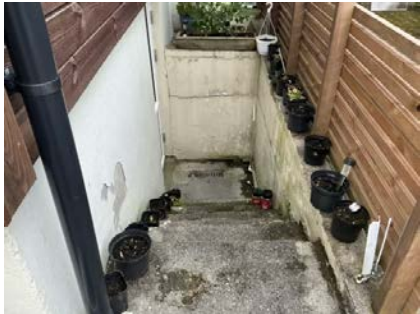
Hånd-rekke til trapp er ikke etablert TG 2. det anbefales å etablere hånd-rekke etter gjeldene standard.

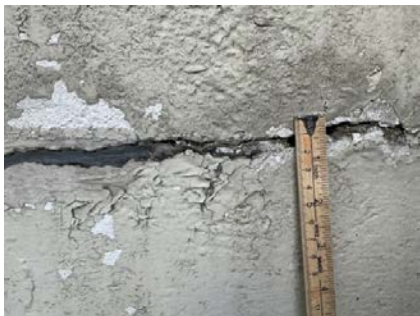
6.3 Støttemur

Støttemur: TG 3 på grunn av større sprekker i murte/pussede flater som antas og skyldes jord-trykk eller tele-belastning. Anbefalte tiltak: For å avdekke tilstand må det foretas kontroll av forstøtningsmur over tid og eventuell utbedring foretas.

Støttemur rundt trapp til kjeller med betong/blokker som er pusset.

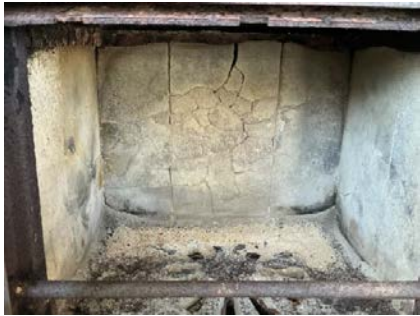
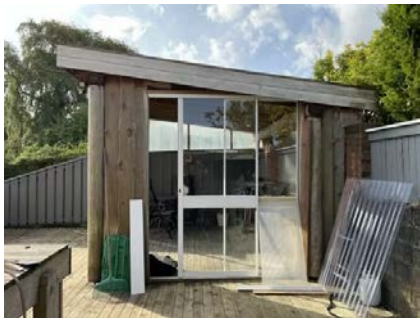
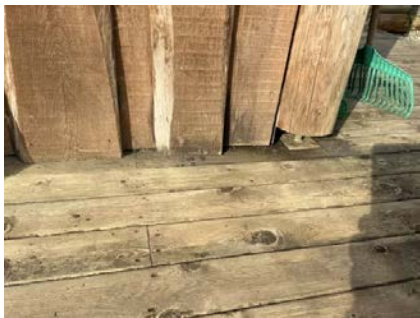
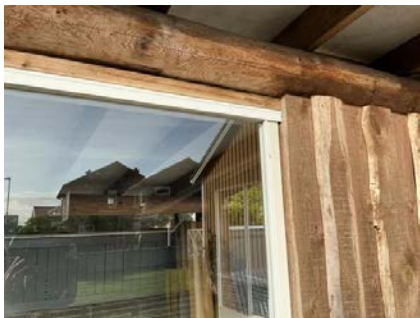
Balkong med adkomst fra bi-inngang og utvendig. Terrasse/platting på bakke. Hagestue
Ved enkel nivellering er det målt en høydeforskjell på 2 cm.
Fremstår med normal slitasje alder tatt i betraktning.
Balkonger og terrasser som ligger mer enn 50 cm over terreng skal sikres med rekkverk.
Rekkverk er ikke etablert på balkong TG 3. Bærende konstruksjoner er ikke fagmessig satt opp.
Normaltid for reparasjon av balkong/terrasse/hagestue 15 - 30 år. Beslag på dører til hagestue er ikke montert. Sprekker i vedovn i hagestue. Ildsted/pipe anbefales kontrollert av feiervesen.

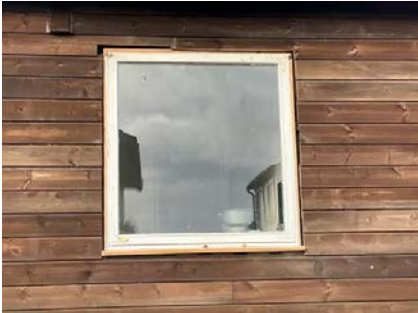
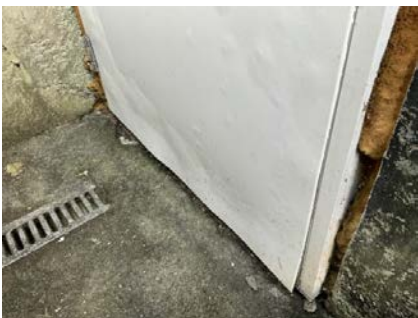
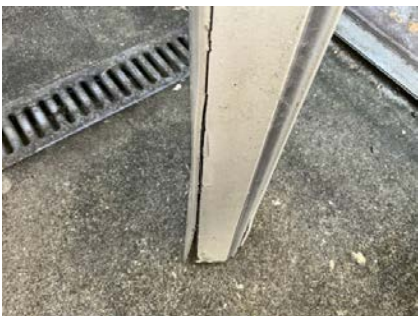
6.7 Vinduer og dører

Er det påvist værslette karmmer, fuktskader eller råteskader? Ja

Er det ved stikkprøver registrert avvik ved åpne/lukkemekanismen? Ja

Er det påvist avvik ved utvendig tetting som beslag, vannbord, og omramming? Ja

Det gjøres oppmerksom på at punktere vindusglass tidvis kan være svært vanskelig å avdekke. Det ble ikke registrert noen punkterte vindusglass under befaringsdagen. Eier har ikke opplyst om punkterte vinduer. Fukt/råteskade på dør til kjeller er observert TG 3. Enkelte vindu tar i karm og har behov for justering. Ytterdør tar i karm/terskel og har behov for justering.

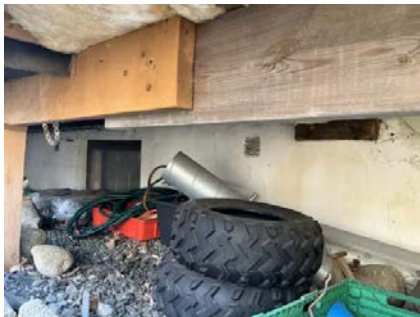
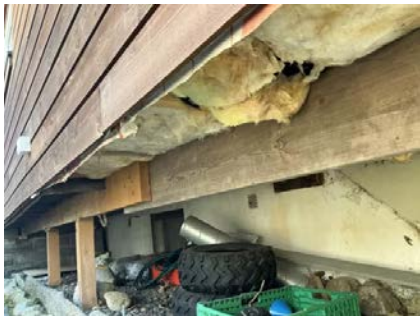
Type	Trebjelkelag, Støpt gulv på grunn
Er det påvist nedbøy, skjevheter eller svikt i etasjeskille/gulv?	Ja
Oppsummering av etasjeskille og gulv på grunn	
<p>TG 3 bjelkelag på grunn av blant annet søyle på tilbygg går til bakke og er ikke forankret i fundament. Bærende konstruksjoner er ikke fagmessig utført. Isolasjon er synlig under tilbygg og arbeid er ikke ferdigstilt. Ved enkel nivellering er det registrert en høydeforskjell på 1, 5 cm i 1 etasje og 2 cm i kjeller. Viktig å merke seg at bjelkelag/etasjeskillere i eldre boliger ikke nødvendigvis tilfredsstiller dagens krav til stivhet da disse er bygget etter eldre forskrifter. Normaltid for reparasjon. Utskifting av ødelagte deler 40 - 80 år.</p>

Det må påregnes å etablere fundament, utbedre bærende konstruksjoner og ferdigstille tilbygg. Prisoverslag er sjablongmessig. Prisoverslag fra byggfirma anbefales.

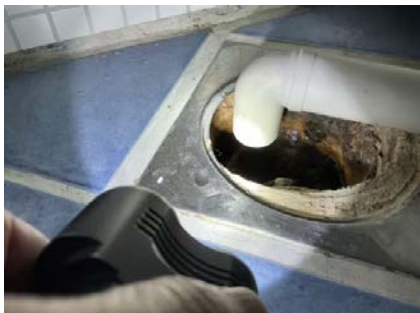
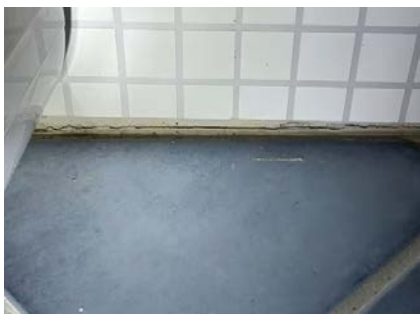
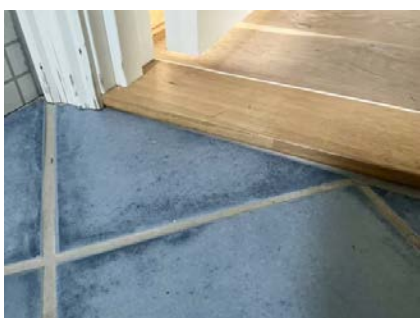
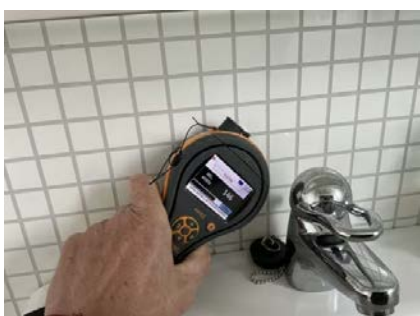
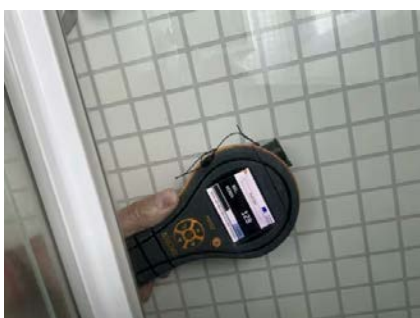
6.26 Våtrom: Bad 1 etasje.

Det er behov for totalreovering av våtrommet!

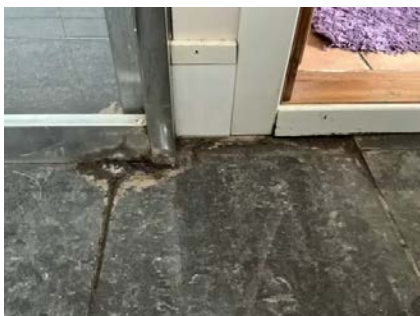
6.27 Våtrom: Bad kjeller

Det er behov for totalrenovering av våtrommet!

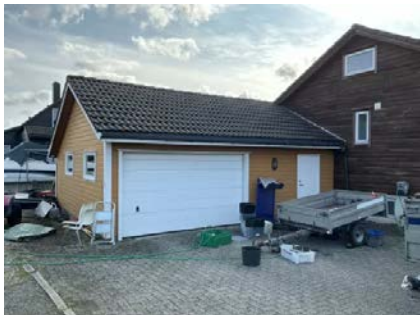
6.28 Øvrig: Garasje/bod.

Garasje bygget med ringmur/plate i sted-støpt betong. Vegger i bindingsverk som utvendig er kledd med trepanel. Saltak teknet med takstein. Automatisk rulleport. En bod bygget sammen med garasje er innredet.
