Solberglia hytteområde 341, 2423 ØSTBY

**Meget flott og innholdsrik  
helårshytte med gjennomgående  
moderne standard. Garasje og  
vinterhage.**

Befaringsdato: 17.09.2024    Rapportdato: 24.09.2024    Oppdragsnr.: 11482-1506    Referansenummer: NC1462

Autorisert foretak: Trysil Takst AS

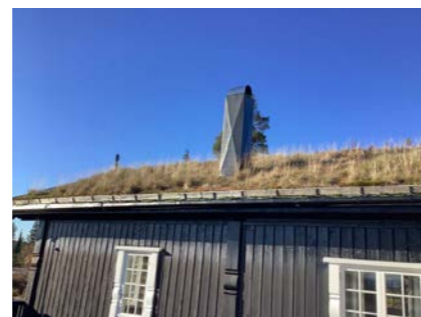
Vurdering av avvik:

- Det mangler tilfredsstillende adkomst til pipe for feier. Ved kontroll av feier kan det bli avvik på manglende stige trinn på taket.

**Konsekvens/tiltak**  
• Stigeledd og plattform for feier må monteres.  
• Stigeledd for feier må monteres.

Stigeledd og feieplattform monteres.

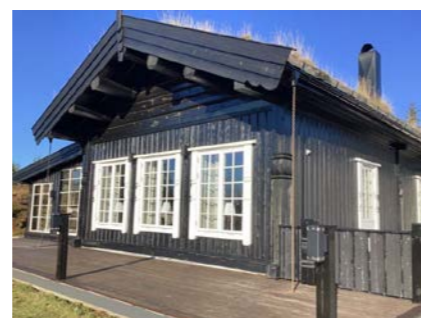
#### ! TG 1 Veggkonstruksjon

Stavlaft med 8" tømmer og bindingsverk isolert med mineralull.

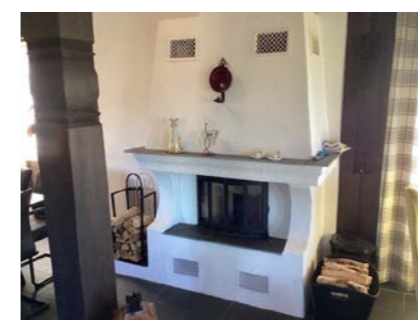
#### TG 1 Pipe og ildsted

Peisinsats med glassdører. Pipen og peisen er pusset og malt.

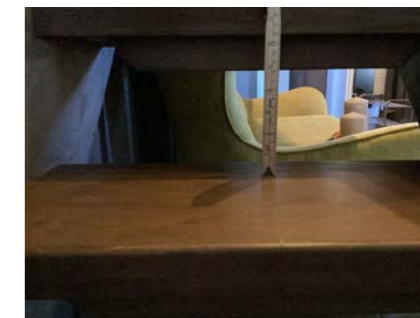
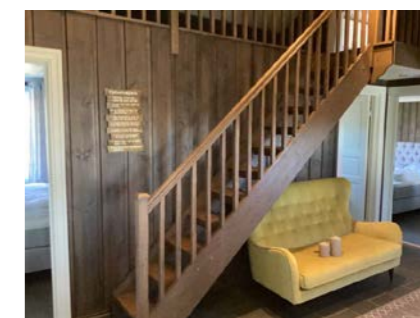
#### TG 2 Innvendige trapper

Åpen tretrapp til hems.

- Åpninger er såpass store at det ut ifra sikkerhetsmessige forhold anbefales å lage mindre åpninger.

Det bør monteres lister i åpningen for å komme ned på forskriftskrav.

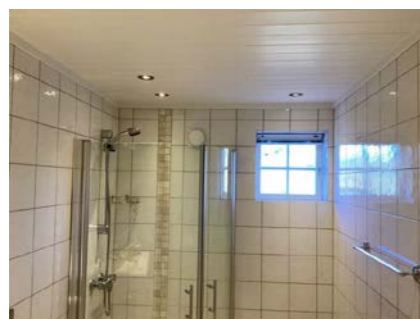
### TG 1 Overflater Gulv

Det er målt ca 30 mm høydeforskjell på gulv fra dørterskel til topp slukrist. Det er forskriftsmessig fall 1:100 mot sluk.

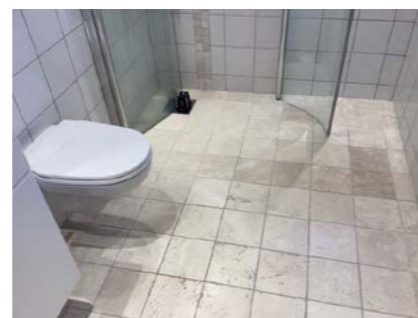
### TG 2 Sluk, membran og tettesjikt

Mer enn halvparten av forventet levetid er oppnådd. Tilstandsgrad er satt ut fra alder på original membran. Risikoen for utettheter øker med alder.

- Overvåk tilstanden jevnlig. For å få tilstandsgrad 0 eller 1 må tettesjiktet skiftes ut, men tidspunktet for når dette er nødvendig er vanskelig å si noe om.

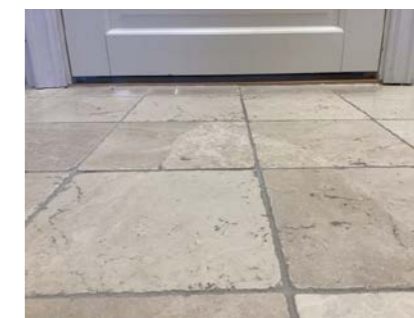
### Tilliggende konstruksjoner våtrom

Ved hulltaking ble det ikke konstatert fukt ved måling. Det målt 6,0 vektprosent fuktighet.

Ut fra gjeldende utførelse/alder/tilstand er ikke dette noen garanti for at det ikke kan være fukt andre steder ved badet. Hulltakingen er en stikkprøve og ikke et svar som nødvendigvis er fasit for hele våtrommet.

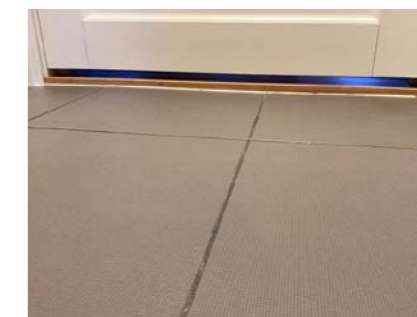
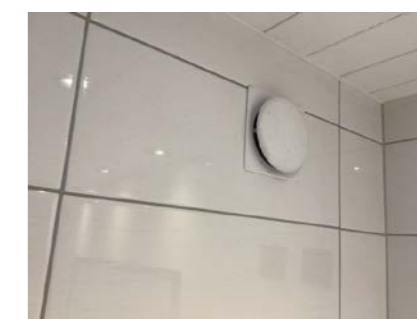
### TG 1 Tilliggende konstruksjoner våtrom

Ved hulltaking ble det ikke konstatert fukt ved måling. Det målt 7,2 vektprosent fuktighet.

Ut fra gjeldende utførelse/alder/tilstand er ikke dette noen garanti for at det ikke kan være fukt andre steder ved badet. Hulltakingen er en stikkprøve og ikke et svar som nødvendigvis er fasit for hele våtrommet.

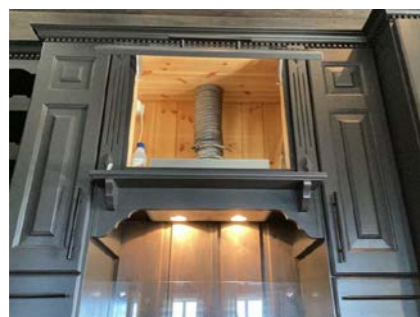
### 1 TG 1 Avtrekk

Standard kjøkkenventilator med lys. Avtrekk gjennom vegg.

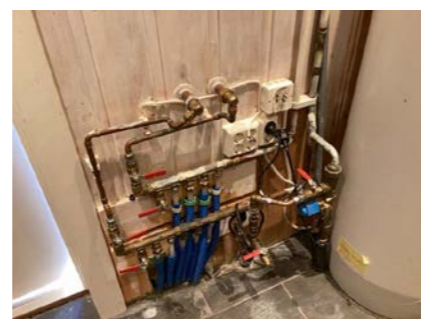
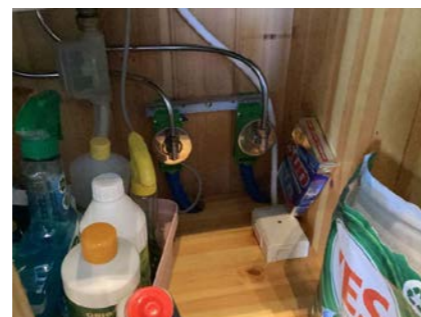
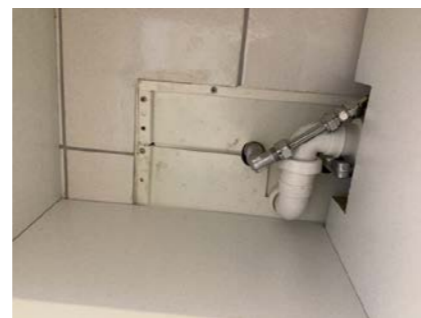
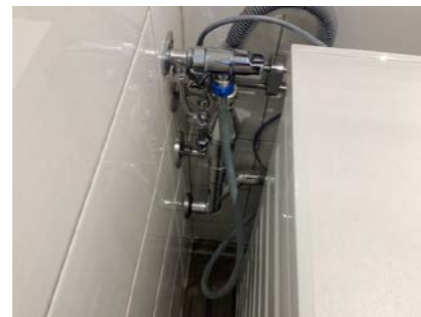
#### 1 TG 2 Vannledninger

- Rørkurser på rør-i-rør system bør merkes.

Rørkurser bør merkes i fordelingsrommet. Merking av rørkurser er viktig for å enkelt lokalisere hvor evt skader har oppstått.

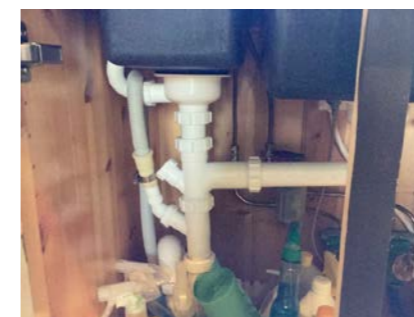
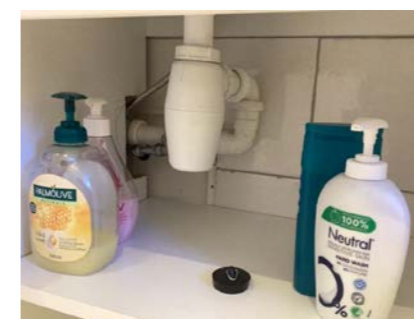
#### 1 TG 1 Avløpsrør

Avløp av åpne og skjulte rørføringer av plast. Sluk av plast.  
Stakemuligheter for avløpsnett.

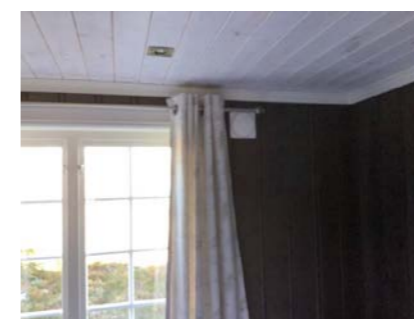
### 1 TG 1 Ventilasjon

Mekanisk ventilasjon fra våtrom og kjøkken, ellers naturlig ventilasjon.

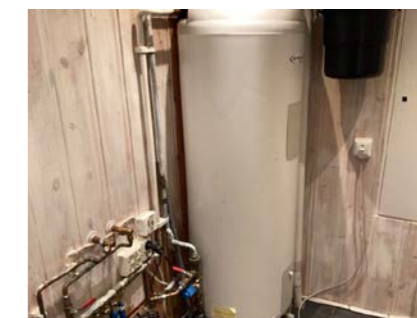
### 1 TG 1 Varmtvannstank

300 liters varmtvannstank plassert på teknisk rom/bod.

Årstall: 2012

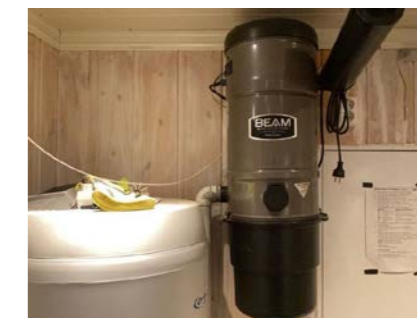
### 1 TG 1U Andre installasjoner

Sentralstøvsuger. Ikke funksjonstestet.

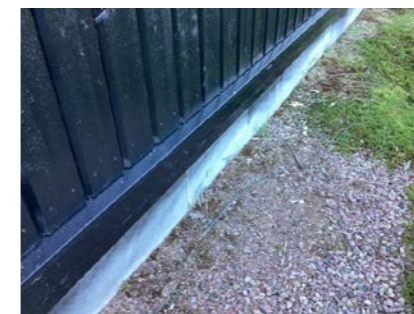
### TG 1 Grunnmur og fundamenter

Isolert betongplate med L-elementer.

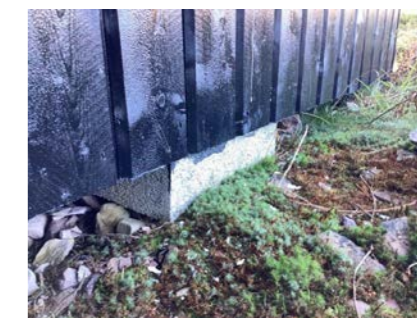
### TG 3 Grunnmur og fundamenter - 2

Tilbygg/vinterhage. Fundamentert på pilarer av lettbetong

Pilarer bør høydejusteres. Ytterligere undersøkelser er nødvendig for å finne omfanget.

Kostnadsestimat: 10 000 - 50 000

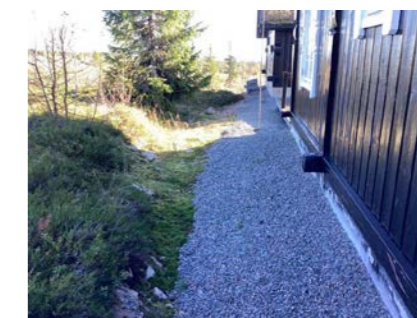
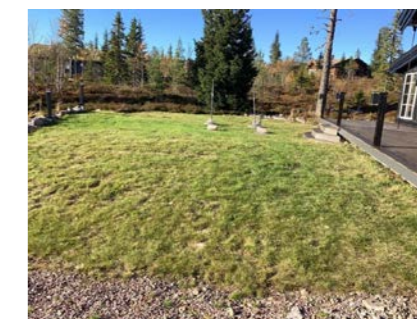
### TG 0 Terrengforhold

Naturtomt med varierende fallforhold rundt hytta, i hovedsak flatt. Drenerende morenemasser rundt bygningen.

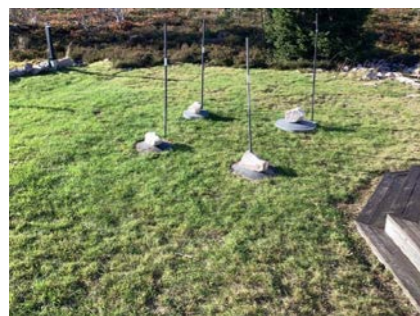
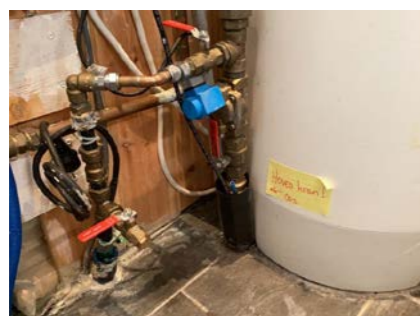
### TG 1 Utvendige vann- og avløpsledninger

Installasjonen er fra byggeår. Stoppekranen er lett tilgjengelig. Sanitærutstyr og armaturer med normale alders- og bruksslitasje.

Vanntrykk er tilfredsstillende. Tilstandsgrad er satt ut fra alder og visuell observasjon.
