Solberglia hytteområde 341, 2423 ØSTBY

Befaringsdato: 17.09.2024 Rapportdato: 30.10.2024 Oppdragsnr.: 11482-1506 Referansenummer: PO1474

Tilstandsrapport

FRITIDSBOLIG

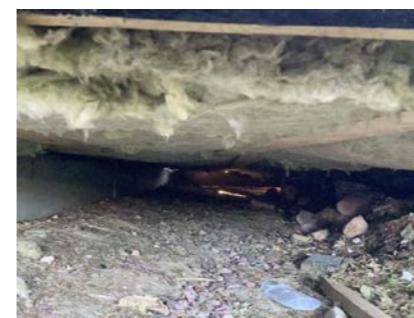
TG 1 Etasjeskille/gulv mot grunn - 2

Isolert betongdekke under tømmerhytta.

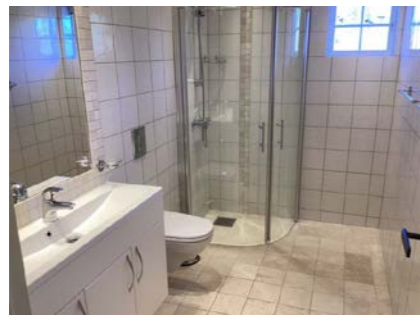
TG 2 Overflater vegger og himling

Membranløsning på vegg bør dokumenteres. Våtrommet fungerer med dagens bruk, men må holdes under oppsikt. Skaderisikoen vil tilta med økende alder.

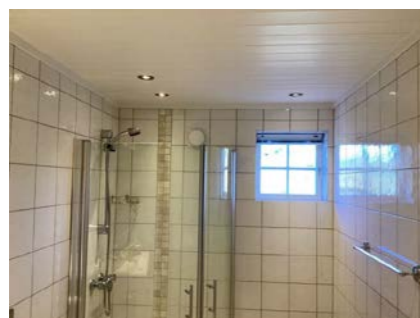
TG 1 Overflater Gulv

Det er målt ca 30 mm høydeforskjell på gulv fra dørterskel til topp slukrist. Det er forskriftsmessig fall 1:100 mot sluk.

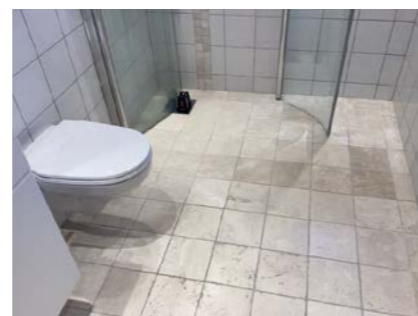
TG 2 Sluk, membran og tettesjikt

Mer enn halvparten av forventet levetid er oppnådd. Tilstandsgrad er satt ut fra alder på original membran. Risikoen for utettheter øker med alder.

- Overvåk tilstanden jevnlig. For å få tilstandsgrad 0 eller 1 må tettesjiktet skiftes ut, men tidspunktet for når dette er nødvendig er vanskelig å si noe om.

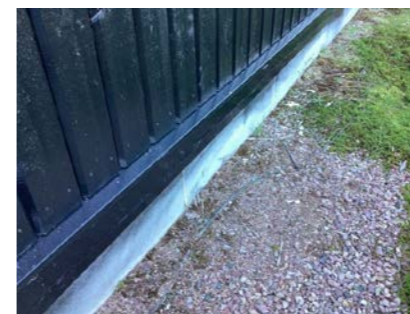
TG 3 Grunnmur og fundamenter - 2

Tilbygg/vinterhage. Fundamentert på pilarer av lettbetong

Pilarer bør høydejusteres. Ytterligere undersøkelser er nødvendig for å finne omfanget.

Kostnadsestimat: 10 000 - 50 000
