Solberglia hytteområde 341, 2423 ØSTBY

Fritidsbolig  
Solberglia hytteområde 341, 2423 ØSTBY  
TRYSIL kommune  
gnr. 14, bnr. 116

Befaringsdato: 17.09.2024    Rapportdato: 30.10.2024    Oppdragsnr.: 11482-1506    Referansenummer: PO1474  
Autorisert foretak: Trysil Takst AS    Vår ref:

# Tilstandsrapport

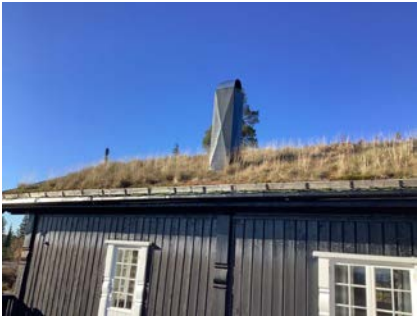
- Det mangler tilfredsstillende adkomst til pipe for feier. Ved kontroll av feier kan det bli avvik på manglende stigetrinn på taket.

- Konsekvens/tiltak**
- Stige-trinn og plattform for feier må monteres.
  - Stige-trinn for feier må monteres.

Stige-trinn og feieplattform monteres.

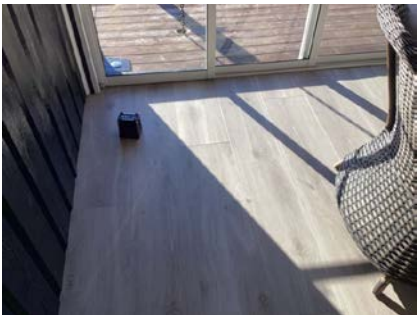
- Målt høydeforskjell på over 20 mm innenfor en lengde på 2 meter. Tilstandsgrad 3 gis med bakgrunn i standardens krav til godkjente måleavvik.

Avviket skyldes setninger på pilarer.

Ingen umiddelbare tiltak anbefales på høydeavviket. Avviket har små konsekvenser og vil normalt ikke merkes. Ved tiltagende høydeavvik må det vurderes justering av fundamentering.

Stubbloft må monteres.

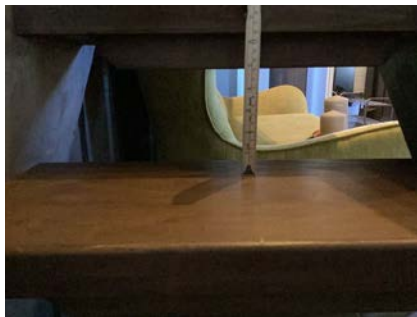
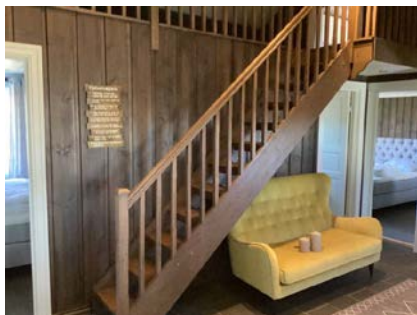
#### TG 2 Innvendige trapper

Åpen tretrapp til hems.

- Åpninger er såpass store at det ut ifra sikkerhetsmessige forhold anbefales å lage mindre åpninger.

Det bør monteres lister i åpningen for å komme ned på forskriftskrav.

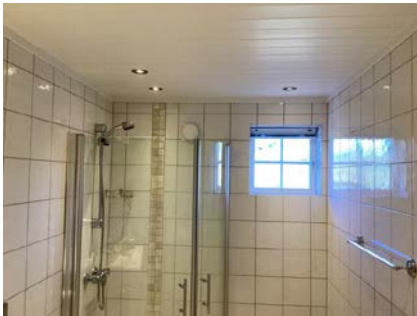
#### TG 2 Overflater vegger og himling

Membranløsning på vegg bør dokumenteres. Våtrommet fungerer med dagens bruk, men må holdes under oppsikt. Skaderisikoen vil tilta med økende alder.

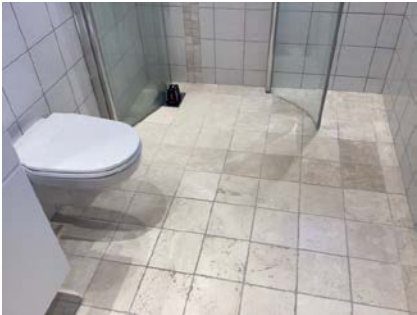
#### TG 1 Overflater Gulv

Det er målt ca 30 mm høydeforskjell på gulv fra dørterskel til topp slukrist. Det er forskriftsmessig fall 1:100 mot sluk.

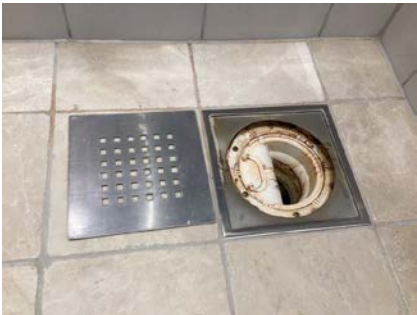
#### TG 2 Sluk, membran og tettesjikt

Mer enn halvparten av forventet levetid er oppnådd. Tilstandsgrad er satt ut fra alder på original membran. Risikoen for utettheter øker med alder.

- Overvåk tilstanden jevnlig. For å få tilstandsgrad 0 eller 1 må tettesjiktet skiftes ut, men tidspunktet for når dette er nødvendig er vanskelig å si noe om.

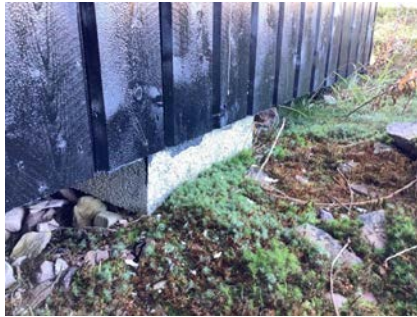
### TG 3 Grunnmur og fundamenter - 2

Tilbygg/vinterhage. Fundamentert på pilarer av lettbetong

Pilarer bør høydejusteres. Ytterligere undersøkelser er nødvendig for å finne omfanget.

Kostnadsestimat: 10 000 - 50 000
